Regolamento Urbanistico

Comune di San Giovanni Valdarno

allegato **E**

Programma di intervento per l'abbattimento
delle barriere architettoniche ed urbanistiche

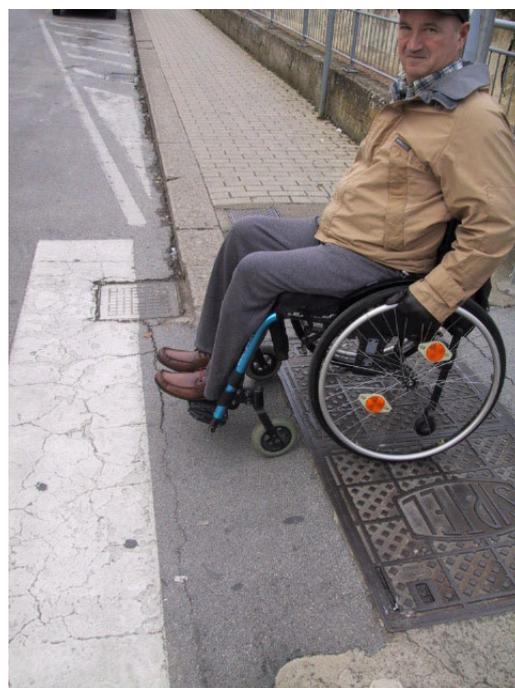
foto 3

Sebbene la rampa garantisca un accesso adeguato al marciapiede, il tombino adiacente costituisce un intralcio all'incedere.

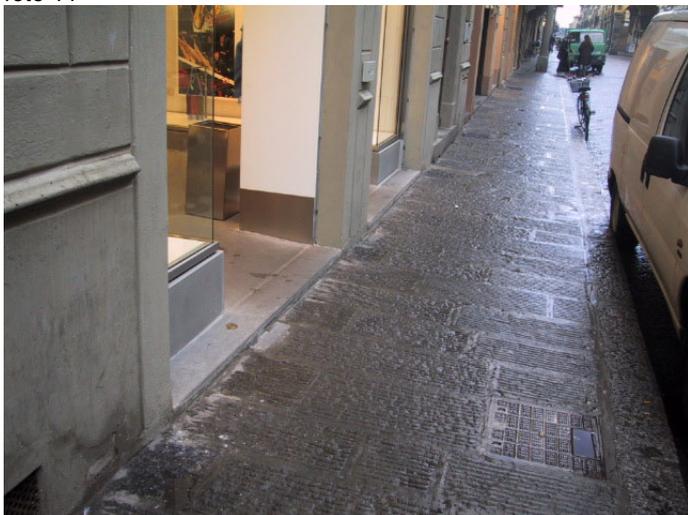
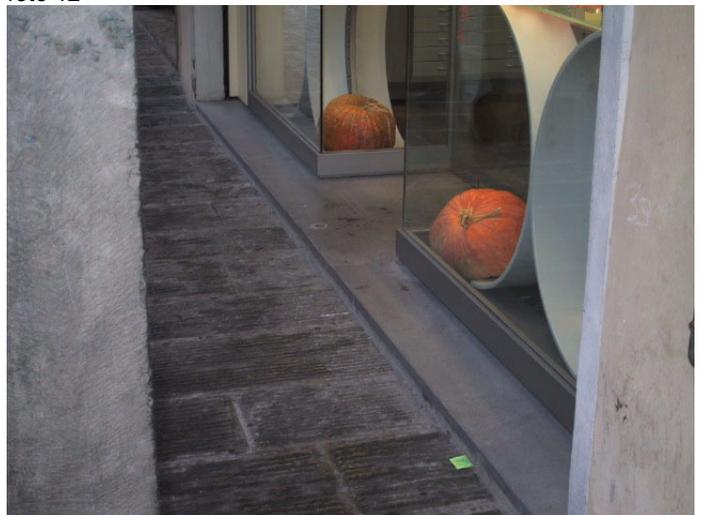
foto 13

Corso Italia è una zona pedonale assai frequentata ma presenta alcuni problemi per i disabili. La pavimentazione non è molto adatta alle carrozzine, e provoca delle vibrazioni che rendono molto faticoso l'incedere. La presenza di un gran numero di rampe non garantisce comunque un adeguato accesso ai marciapiedi e, conseguentemente, ai servizi presenti nell'area. La conformazione convessa della zona centrale crea infatti con le suddette rampe una contropendenza (foto n.7, 8) difficilmente superabile da un disabile. È da notare inoltre che molti esercizi commerciali presentano gradini anche di notevoli dimensioni (foto n.9, 10, 11, 12), e che anche quelli che hanno subito ristrutturazioni recenti non hanno provveduto all'abbattimento delle barriere (foto n.13, 14), o hanno realizzato rampe non a norma.

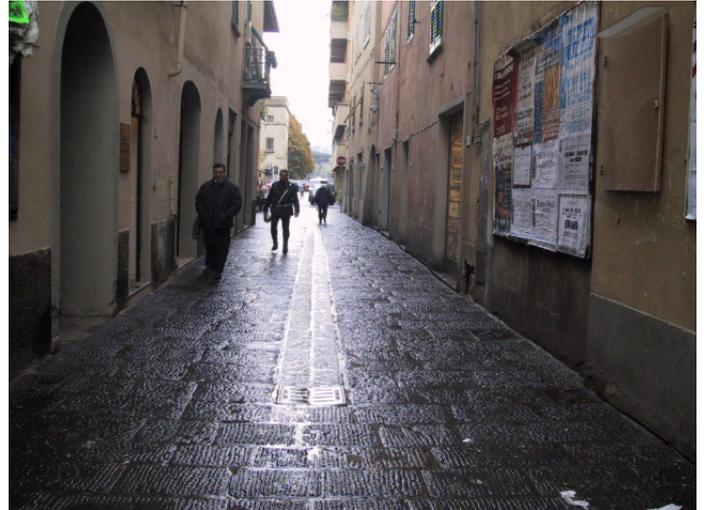
foto 19

Lo stesso marciapiede dalla parte di via Rosai (foto n.19) presenta un gradino.

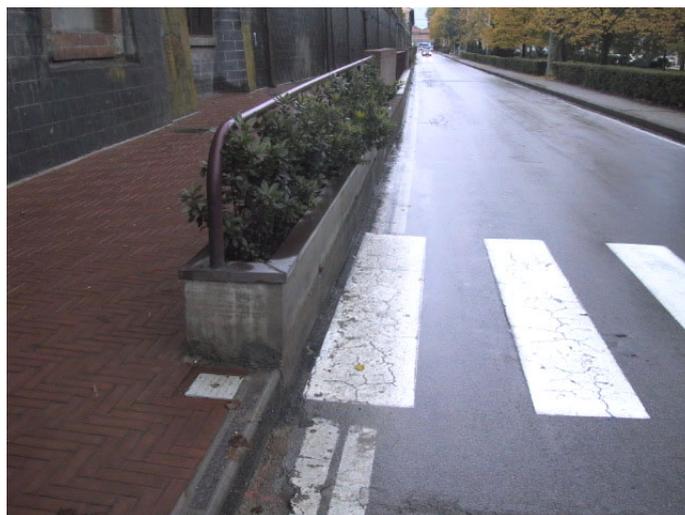
foto 20

A volte tali problemi possono essere molto facilmente superati, come nel caso dei disassamenti tra le strisce pedonali e il passaggio (foto n.20) o gradini all'arrivo delle stesse strisce pedonali (foto n.21).

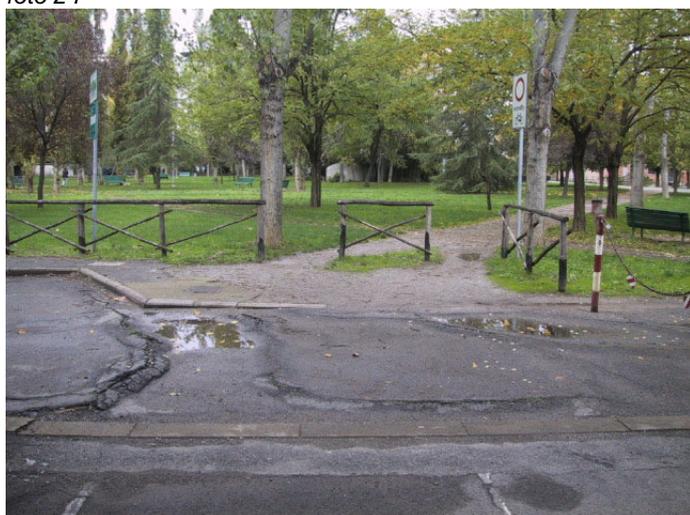
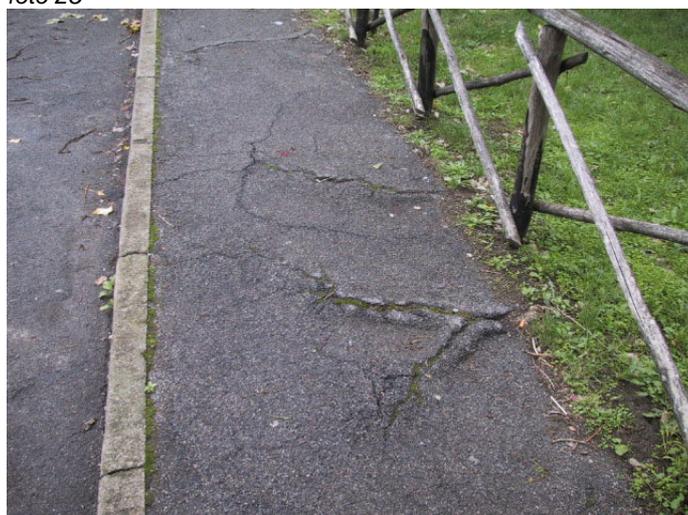
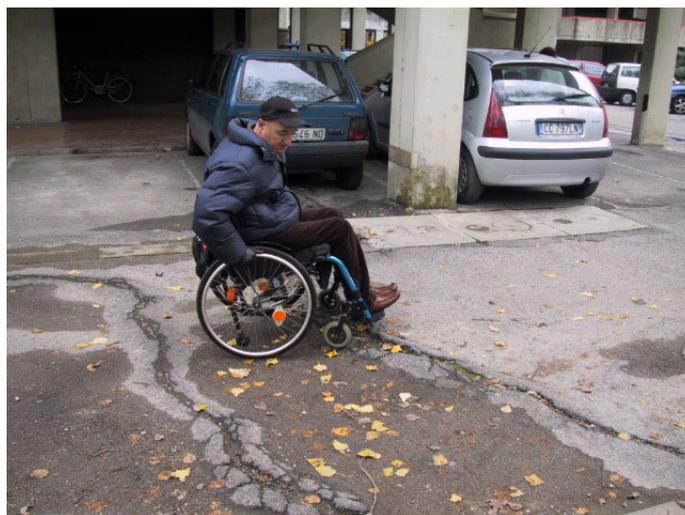
Un altro problema ricorrente è costituito dal fondo stradale dissestato a causa delle radici degli alberi (foto n. 26, 27, 29).

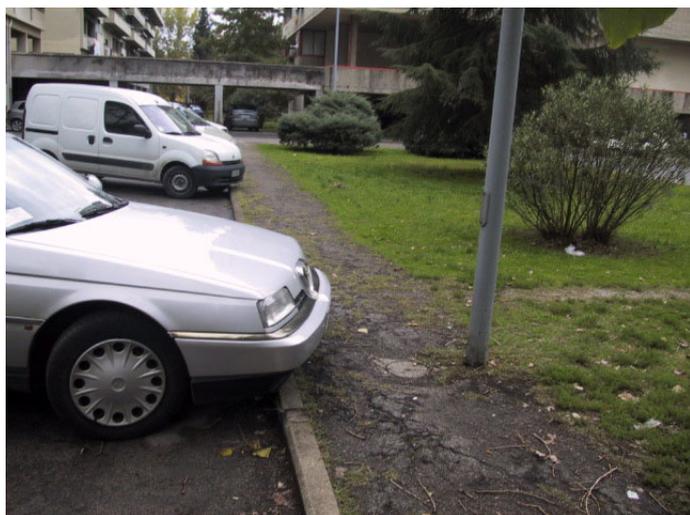
foto 28

In altri casi tali problemi richiedono una progettazione più accurata per la creazione di un passaggio protetto a norma. All'interno dell'area PEEP pochi marciapiedi presentano le rampe di accesso (fot n. 22, 24), o la stretta sezione del marciapiede viene ulteriormente ridotta per l'errato posizionamento delle auto in sosta (foto n. 28).

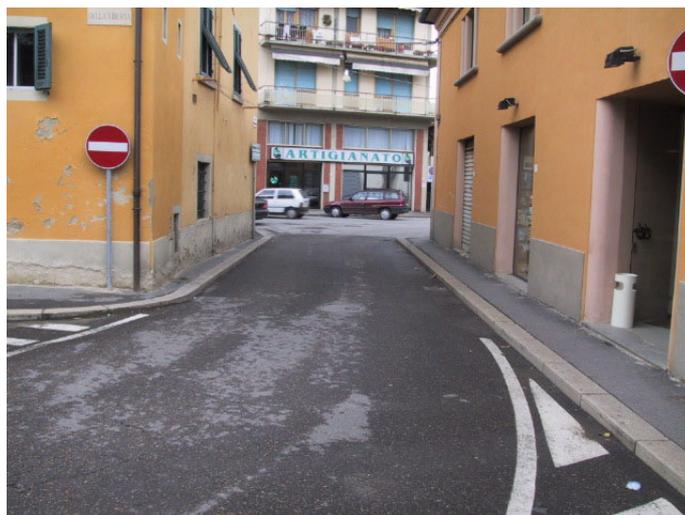
foto 30

La foto n.30 mostra un possibile collegamento (con evidenti problemi) dell'area presa in esame con la zona della scuola La Pira e quindi con Corso Italia e la stazione. Tale collegamento presenta però una eccessiva pendenza. Per quel che riguarda le aree degli istituti scolastici, l'entrata laterale dell'IPSIA (foto n.32) può essere raggiunta tramite il marciapiede, anche se il terreno è a tratti sconnesso e le rampe in prossimità degli attraversamenti non sono del tutto adeguate (foto n.31 e 33). Per quanto riguarda l'entrata principale, anche qui si riscontrano problemi derivanti dalla conformazione del terreno che rende il tratto di via Trieste in esame troppo ripido per i disabili. Il collegamento con il Lungarno Don Minzoni è dotato di un percorso a norma (foto n. 35), molto importante per permettere l'accesso ai servizi di trasporto pubblico, ma presenta un tratto troppo ripido in via Piave (foto n.34), mentre via Sansoni (foto n.36) non ha un attraversamento pedonale adeguato.

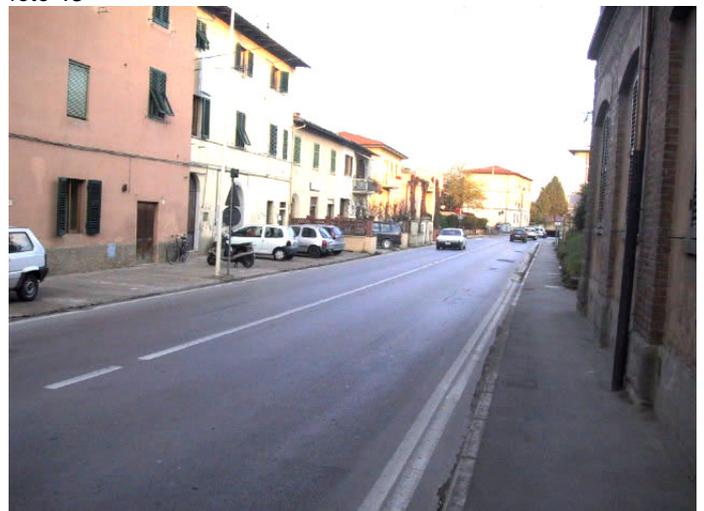
foto 46

La foto n.46 mostra il marciapiede sud di via Ponte alle Forche che si può considerare in qualche modo percorribile, mentre quello nord è del tutto inadeguato (ostacoli di vario genere, mancanza di marciapiedi ecc.). Anche il marciapiede sud però non permette un agevole transito in entrambi i sensi contemporaneamente, vista la limitata sezione. È da notare la mancanza di continuità del percorso, difatti sul ponte (foto n.47), il marciapiede è presente sul lato nord, mentre non vi è alcun passaggio protetto sul lato sud. A ciò si somma la notevole carenza di attraversamenti pedonali (foto n.48). La situazione non cambia dopo il ponte (foto n.49, 50). Infatti sul lato nord è presente il marciapiede, che comunque in certi punti è troppo stretto, dissestato, e presenta alcuni ostacoli, mentre sul lato sud è assente un passaggio adeguato

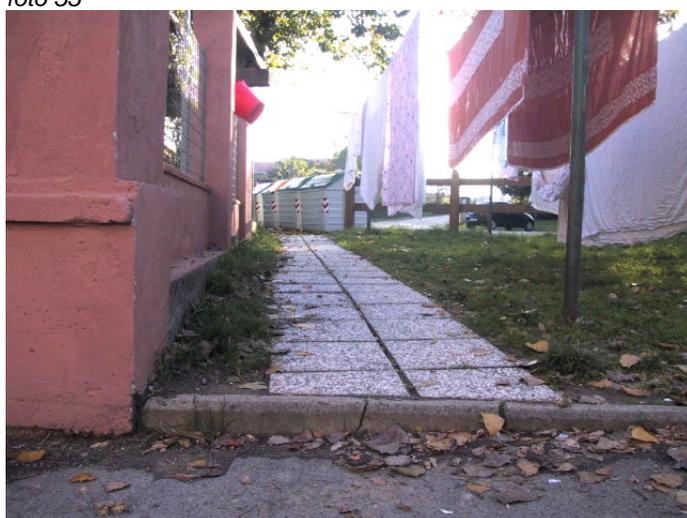
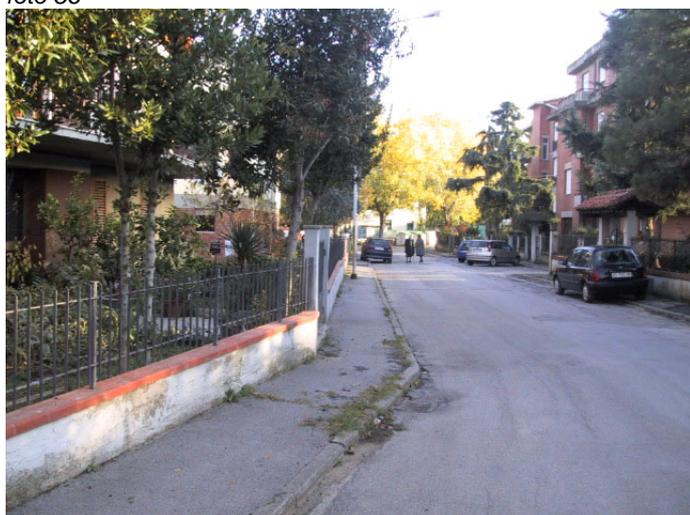
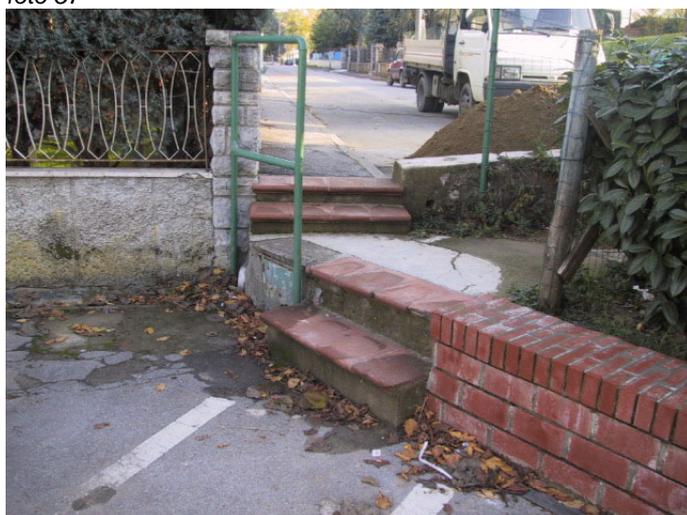
Le foto n.57, 58, 59 fanno riferimento alla possibilità di creare un percorso nella zona interna, che unisca la scuola alla chiesa. La zona verde adiacente alla scuola materna può essere attraversata solo con la "passerella" di foto n.57, che non è a norma e presenta un gradino, la via presa in esame, come documentato nella foto n.58, non ha un passaggio protetto adeguato, in quanto i marciapiedi sono stretti e con ostacoli di varia natura. La foto n.59 mostra l'attuale ingresso posteriore alla chiesa, che è chiaramente non adatto ai disabili.

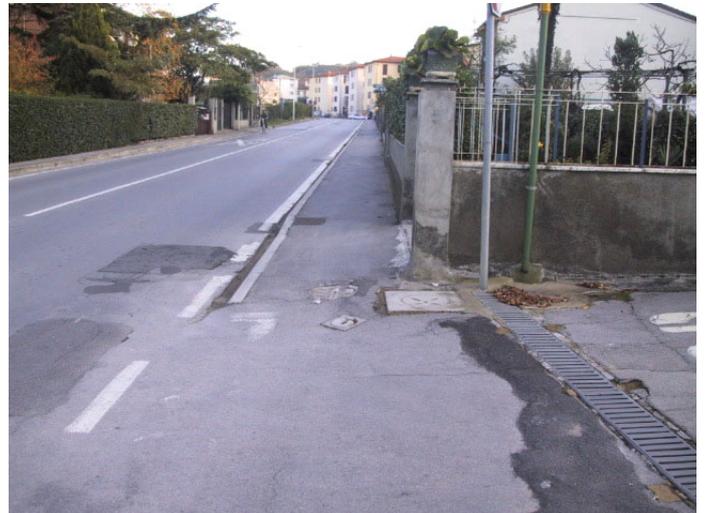
foto 63

Altrimenti si può pensare ad un percorso su via Ponte alle Forche (che può arrivare fino al Villaggio Minatori), in questo caso i problemi principali derivano dall'ingresso principale della chiesa, come documentato nelle foto n.62, 63.

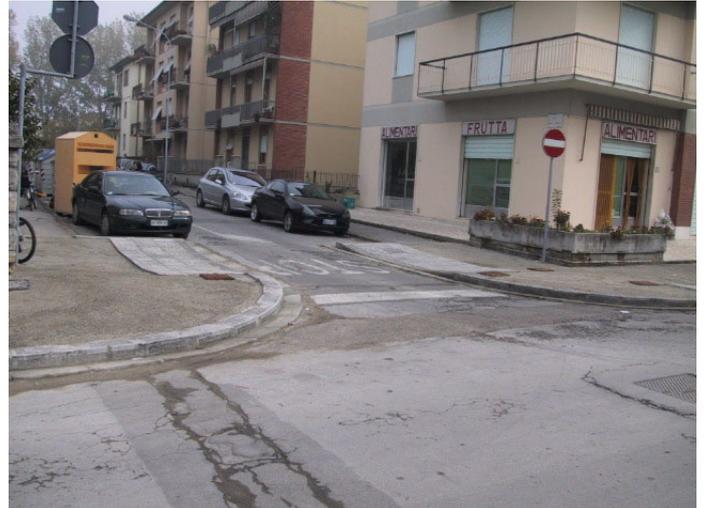
foto 77

Per quanto riguarda via XXV Aprile, attualmente interessata da lavori che riguardano i marciapiedi (foto n.75, 76, 77, 78), che quindi potranno, in seguito, considerarsi percorsi a norma, particolare attenzione dovrà essere posta agli attraversamenti in quanto attualmente mancano le strisce pedonali in molti punti. La foto n.79 fa riferimento all'ingresso della scuola media Marconi, dotata di ascensore, ma che proprio sull'ingresso presenta un percorso non adatto ai disabili. Via XXV Aprile rimane comunque "isolata" dalla zona del centro, in quanto non esistono collegamenti trasversali verso nord. Difatti via Calamandrei ha su un lato un marciapiede pieno di ostacoli, mentre il marciapiede sul lato opposto è troppo stretto.

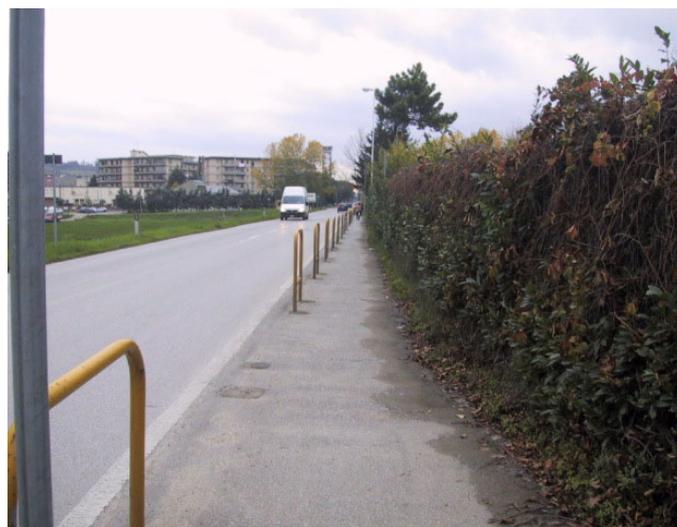
foto 129

Le foto n.129,130 mostrano come il passaggio protetto del Lungarno Fratelli Cervi dalla parte del ponte Pertini sia interrotto all'altezza della Piscina Las Vegas. Potrebbe invece essere prolungato per ricollegarsi con la pista ciclabile di via Fratelli Rosselli (foto n.131). Da qui è raggiungibile la chiesa di Santa Teresa D'Avila, ma manca l'attraversamento pedonale e una rampa per il marciapiede (foto n.132). Si accede alla Chiesa tramite la rampa della foto n.133, ma in fondo ad essa il terreno è molto sconnesso.
