# Regolamento Urbanistico

Comune di San Giovanni Valdarno

V A R I A N T E 2 0 1 3

Schede normative per l'edificato storico  
(extraurbano\_volume 1)

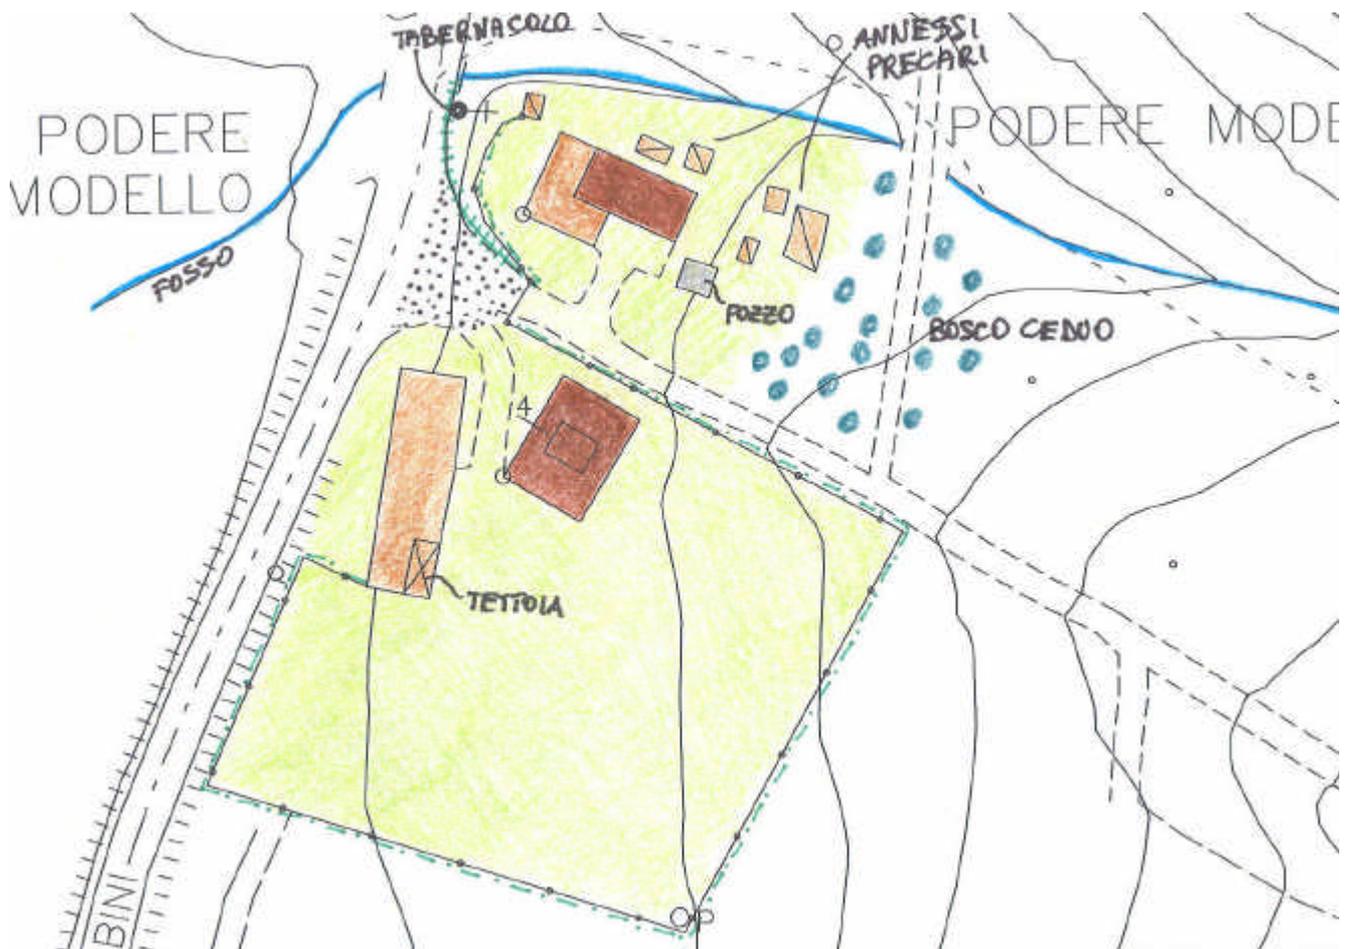
CTR e punti di vista della foto scala 1:2000

Edificio A: utilizzato come magazzino a base rettangolare, a due piani, intonacato, copertura a capanna in coppi e embrici, orditura alla toscana. In epoca successiva sono state variate le aperture ed è stato accorpato un annesso ad un piano. L'edificio non presenta elementi di pregio. (Valore Scarso)

Edificio B: casa colonica a due piani, a base quadrata con sovrastate colombaia, muratura esterna in mattoni e ciottoli d'Arno intonacata, copertura a padiglione in coppi e embrici. (Valore Medio)

Edificio C: annesso ampliato in epoca successiva, ampliamento realizzato in blocchi di cemento, mentre la restante parte è in mattoni. La copertura attuale è in lamiera. (Valore Scarso)

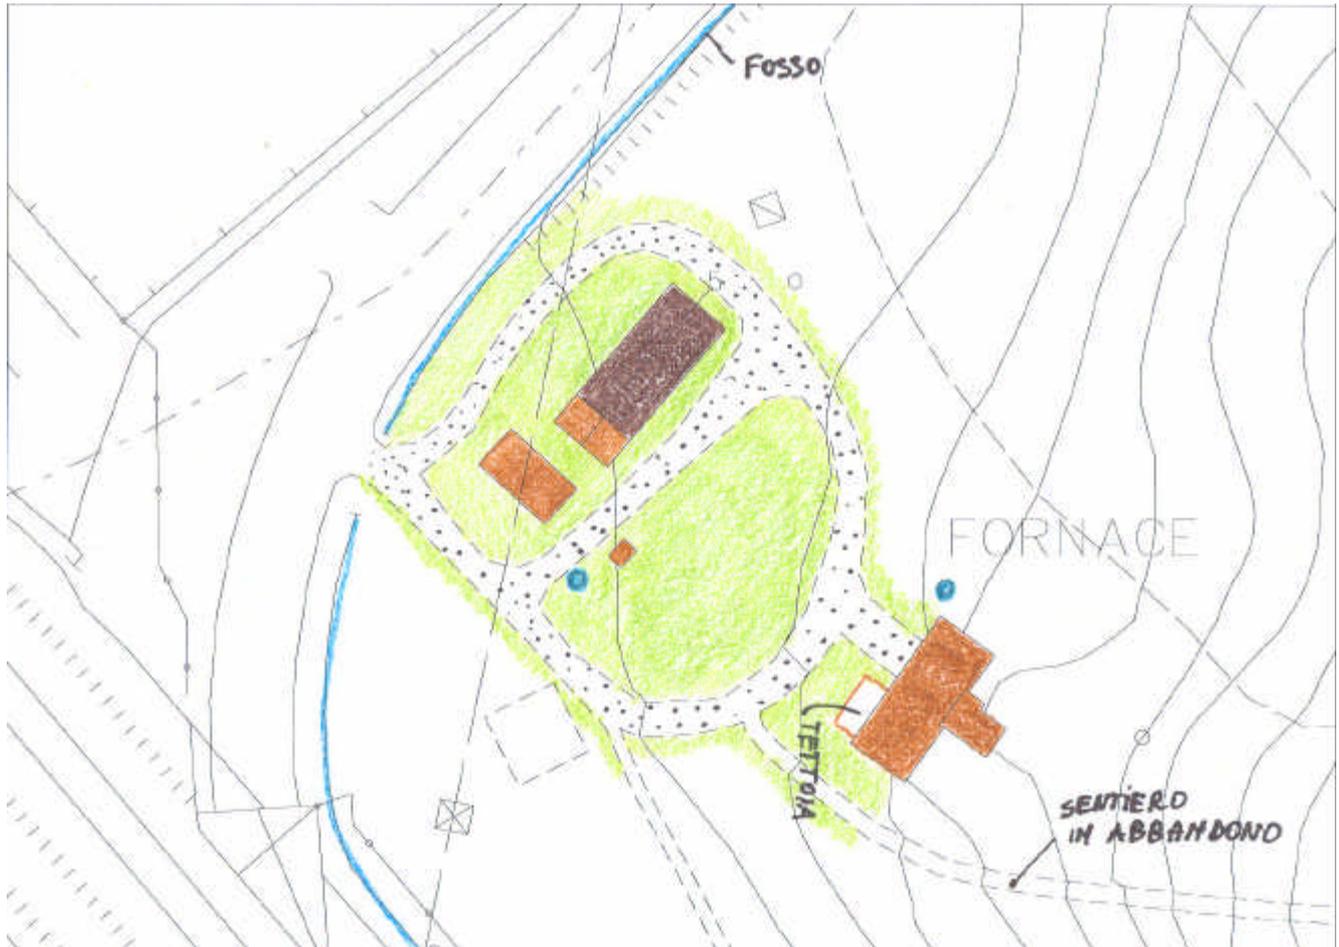
Edificio A: casa colonica a pianta rettangolare, a tre piani, copertura a capanna in coppi e embrici, orditura alla toscana, murature in mattoni ciottoli d'Arno, intonacati. All'edificio principale è stato costruito in aderenza in epoca successiva, un annesso ad un piano con copertura a due falde sfalsate. (Valore Medio)

Edificio B: annesso in muratura di mattoni e ciottoli (forse ex fornace), con copertura in coppi e embrici, con tratti in lamiera e torretta in mattoni forati. (Valore Scarso)

Edificio C: annesso adibito a magazzino, di recente costruzione; la struttura è in blocchi di cemento a vista, tetto a capanna e copertura in coppi e embrici. (Valore Nullo)

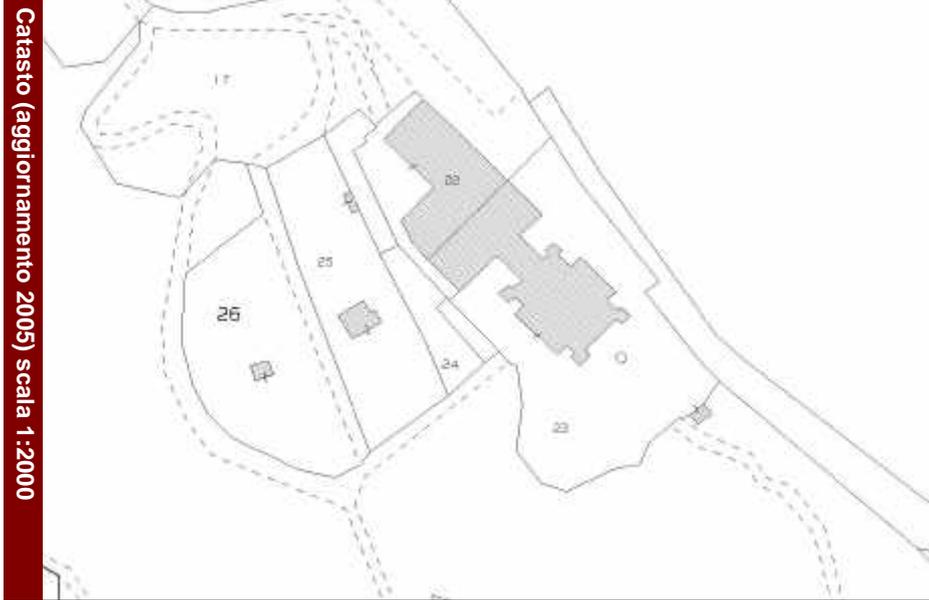
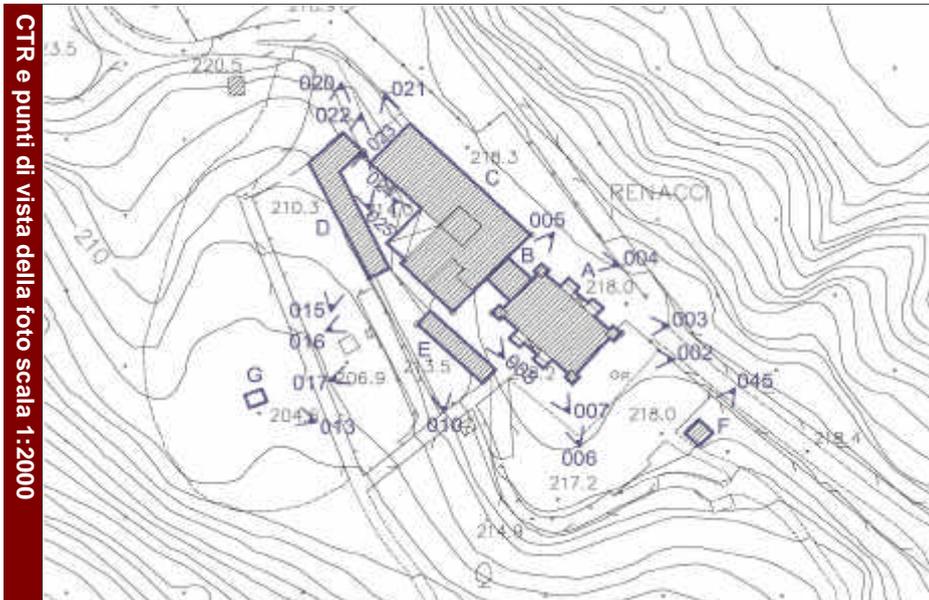
**DENOMINAZIONE** Renaccio

**Note sul complesso** Edificio A-B-C: villa di impianto settecentesco, Edificio D: annesso, Edificio E: limonaia, Edificio F: annesso, Edificio G: annesso.

Edificio A-B-C: la villa di impianto settecentesco, ha una pianta rettangolare, si eleva per tre piani fuori terra nel corpo principale, con torri quadrangolari d'angolo. La villa è collegata, ad un edificio con portico passante al piano terra con al piano primo il refettorio ed alla fattoria, quest'ultima a pianta a L e due piani fuori terra con granai a piano terra.

Edificio D: annesso agricolo a pianta ad L e due piani fuori terra, posto lungo il muro di contenimento a chiusura del piazzale.

Edificio E: limonaia di forma rettangolare, costruita nel dislivello della collina e accessibile solo dal livello inferiore. La copertura è parte del piazzale retrostante l'edificio principale.

Edificio F: annesso agricolo ad un piano, pianta rettangolare, tetto a capanna e copertura in coppi ed embrici.

Edificio G: annesso agricolo a due piani e pianta rettangolare, posto all'esterno dell'area di pertinenza del complesso principale.

Sistemazione recinzioni e recupero degli edifici minori.

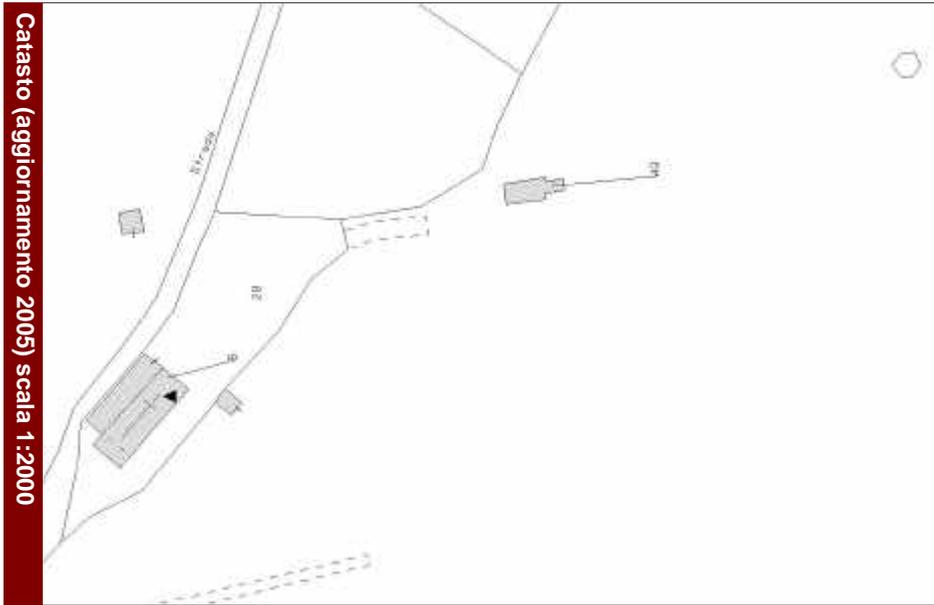
Catasto (aggiornamento 2005) scala 1:2000

**DENOMINAZIONE** Chiesa di S.Silvestro a Renacci

Recupero integrale per tutti gli elementi del complesso.

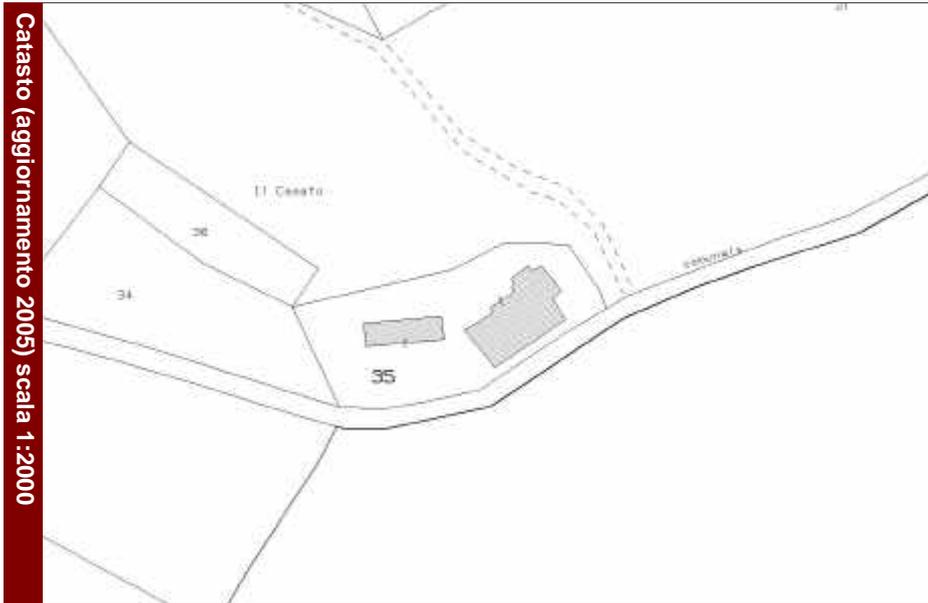
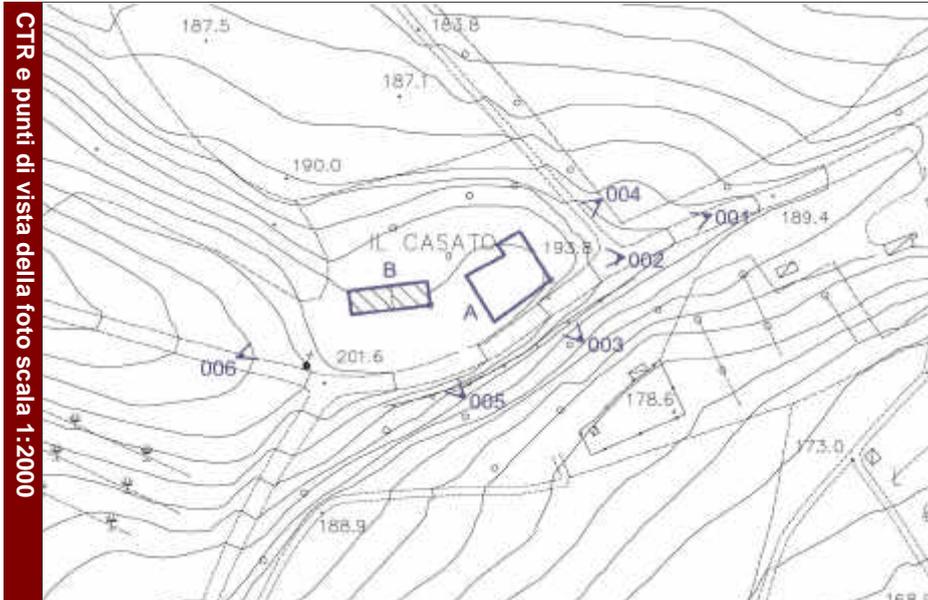
**DENOMINAZIONE** Il Casato

Ricostruzione del rudere e recupero del fienile tramite P.d.R..

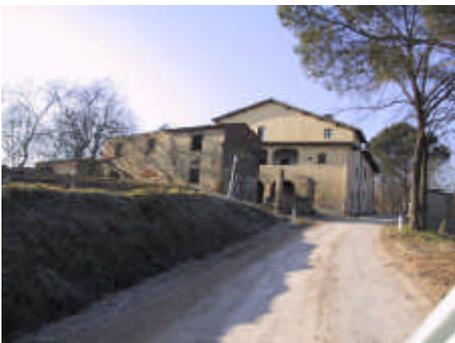
001

Edificio A: casa colonica a due piani, a pianta rettangolare intonacata. Copertura in coppi e embrici. Sulla facciata est sono presenti un loggiato e un portico formati da archi a tutto sesto. (Valore Medio)

Possibilità di ristrutturazione urbanistica per i manufatti minori tramite P.d.R..

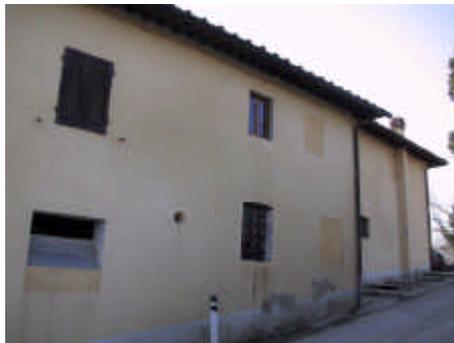
002 (altre fotografie nel database)

Edificio B: fienile in stato di abbandono, originariamente a pianta rettangolare e tetto a capanna. Successivamente l'edificio originario è stato ampliato costruendovi in aderenza un annesso ad un piano, ed in aggiunta una tettoia in materiali precari. (Valore Scarso)

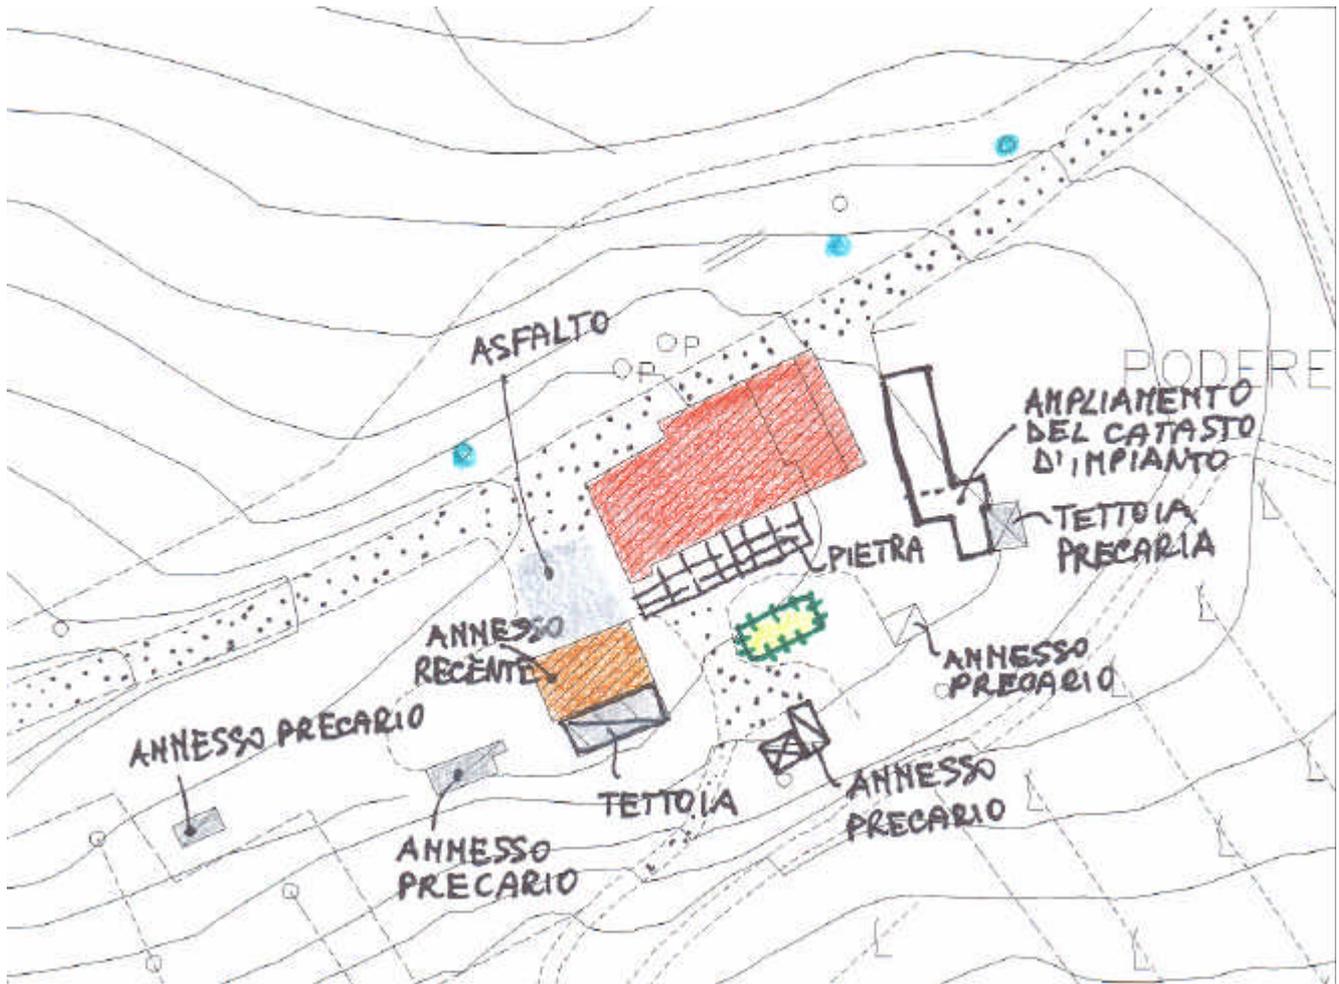
**Note sul complesso** Edificio A: casa colonica, Edificio B: fienile, Edificio C: manufatto in blocchi di c.l.s..

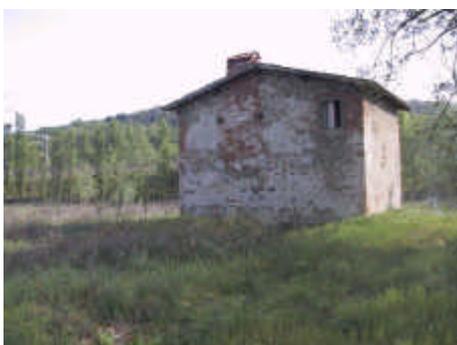
001

Edificio demolito. Casa rurale a due piani in mattoni e pilloli, copertura a capanna con coppi ed embrici orditura alla toscana. (Valore Scarso).

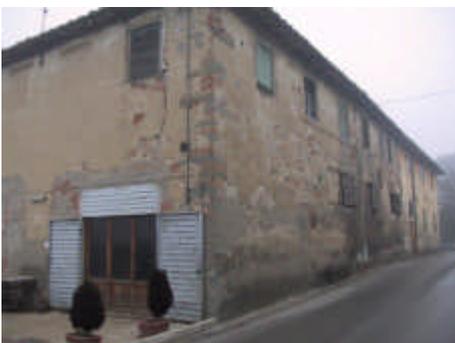
001

Edificio E: aggregato di annessi agricoli in muratura. Nella parte retrostante è stato realizzato di recente un ampliamento volumetrico con copertura in eternit che costituisce un elemento in contrasto con l'ambiente. (Valore Scarso)

Eliminazione elementi di degrado.

Possibilità di ristrutturazione urbanistica per edifici minori e corpi aggiunti tramite P.d.R. nel rispetto dei caratteri originari del complesso.

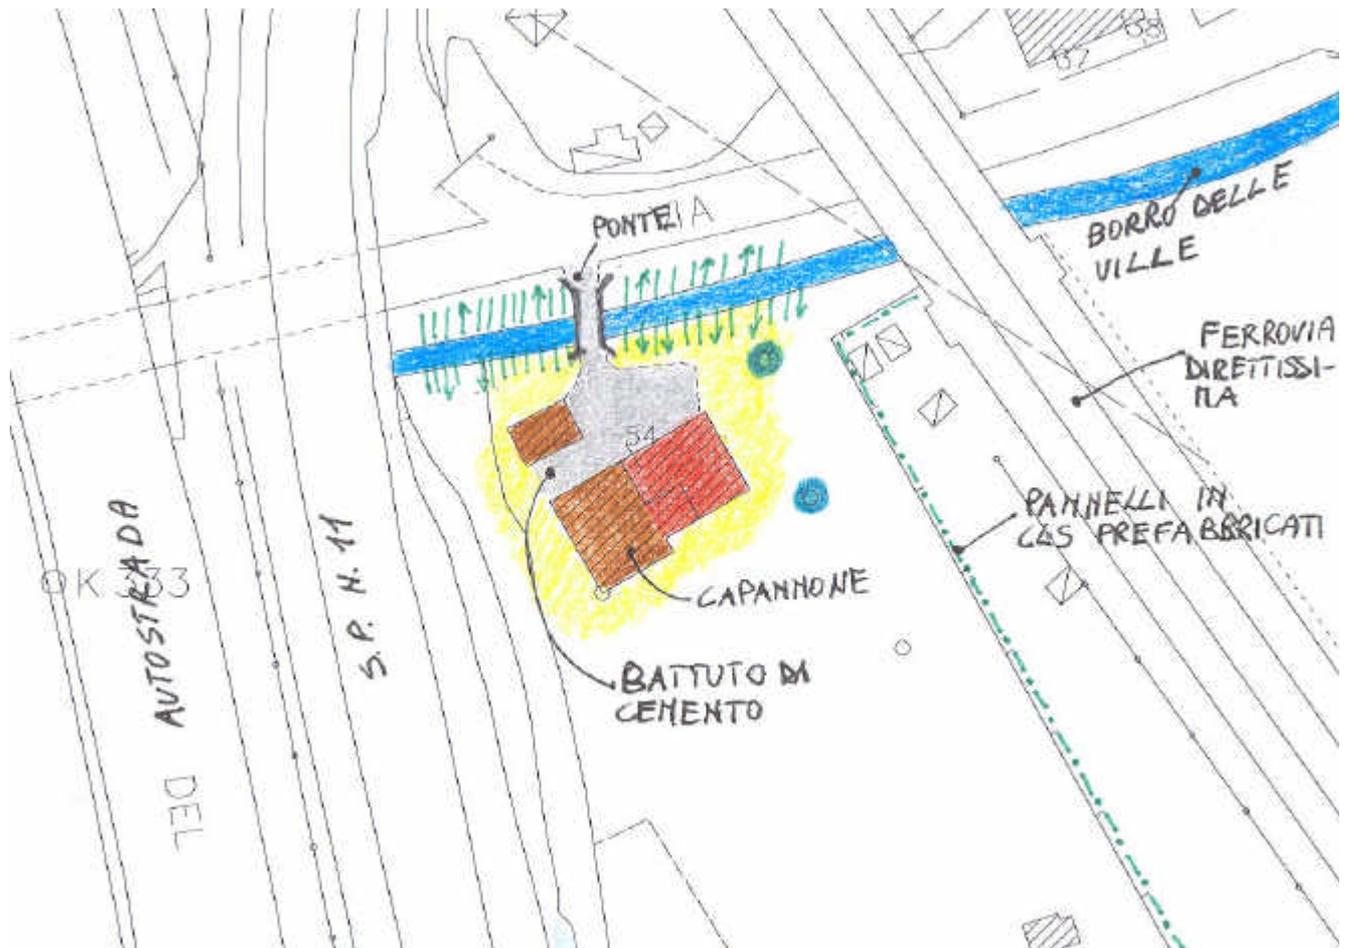
Edificio A: fabbricato residenziale in muratura di mattoni e solai in latero cemento. Orditura a capanna con travi in c.a. e copertura in marsigliesi. (Valore Scarso)

Edificio B: box auto/cantina, in muratura, ad un piano, tetto a capanna e copertura in marsigliesi. (Valore Scarso)

Edificio C: capannone in laterizio a falda unica con copertura in marsigliesi. (Valore Scarso)

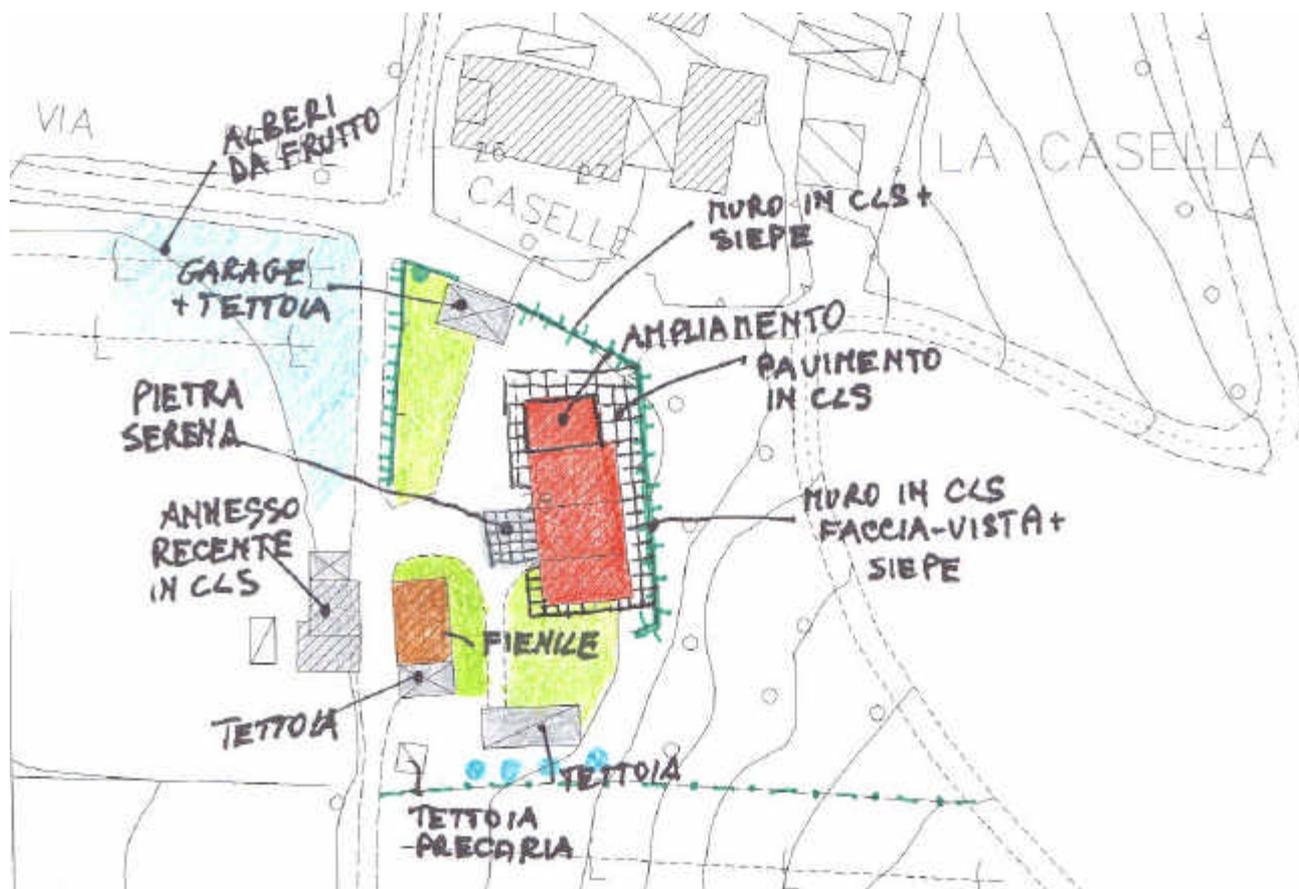
**Note sul complesso** Edificio A: edificio residenziale, Edificio B: fienile.

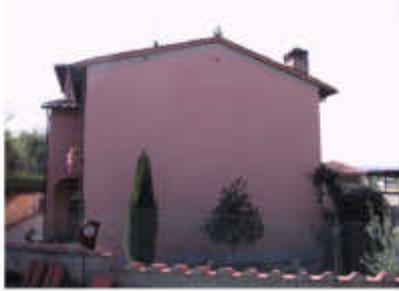
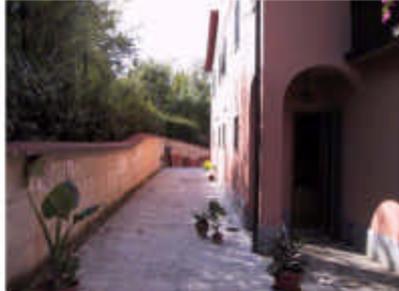
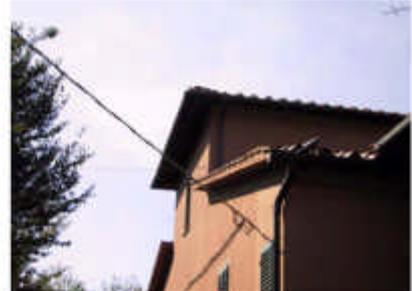
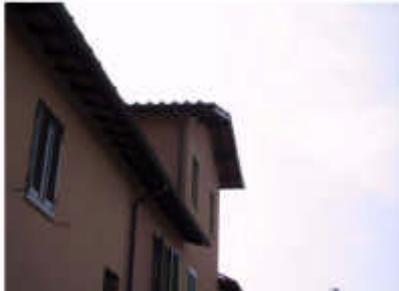
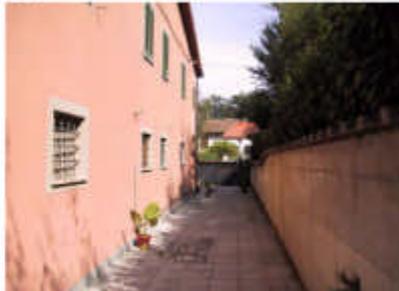
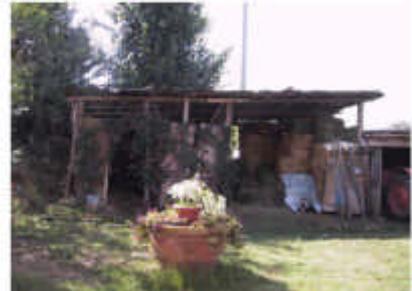
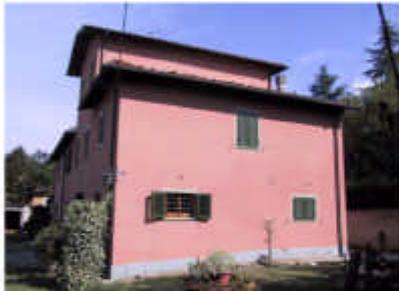
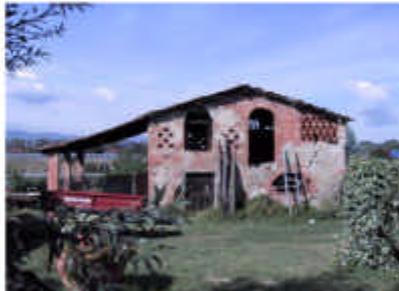
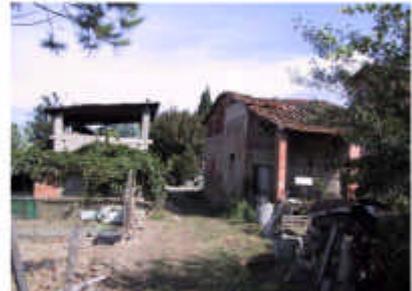
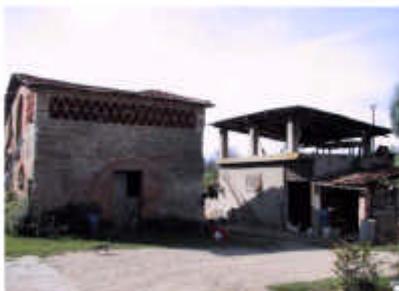
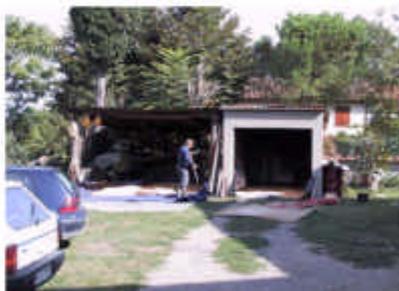
Edificio A: edificio residenziale presente al catasto Leopoldino, con caratteristiche storiche originali; la colombaia centrale, anche se ampliata e resa abitabile, l'androne centrale con apertura ad arco ribassato con stemma sovrastante. L'edificio è stato ampliato con aggiunta di un corpo di fabbrica di ridotte dimensioni. (Valore Medio)

Edificio B: fienile presente al catasto d'impianto, disposto su due livelli con annessa tettoia, muratura in pietra e mattoni, aperture ad arco a tutto sesto e mandorlato, tetto a capanna e copertura in coppi ed embrici. (Valore Medio)

Edificio B: ricostituzione delle facciate con caratteristiche compatibili con il carattere architettonico dell'edificato.

Sistemazione con caratteristiche tipiche del contesto rurale.

Eliminazioni tettoie emanufatti degradanti.

Edificio B e manufatti minori: possibilità di recupero e di ristrutturazione urbanistica (se legittimi) con le modalità di cui all'art. 25 dell N.T.A. ed in riferimento all'intera area di pertinenza ed a tutti gli edifici.

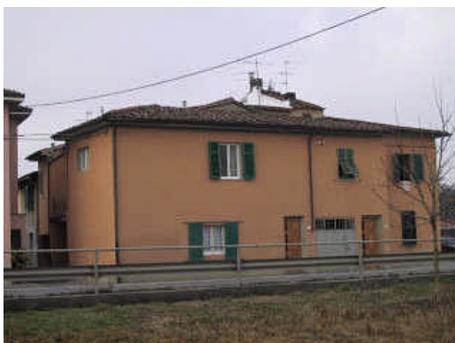
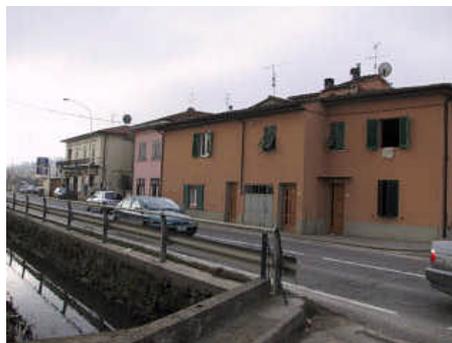
Edificio residenziale a due piani intonacato, coperture in coppi ed embrici, pianta irregolare a causa di un altro edificio addossato nel retro, rilevanti manomissioni non rendono riconoscibile la tipologia originaria. (Valore Scarso)

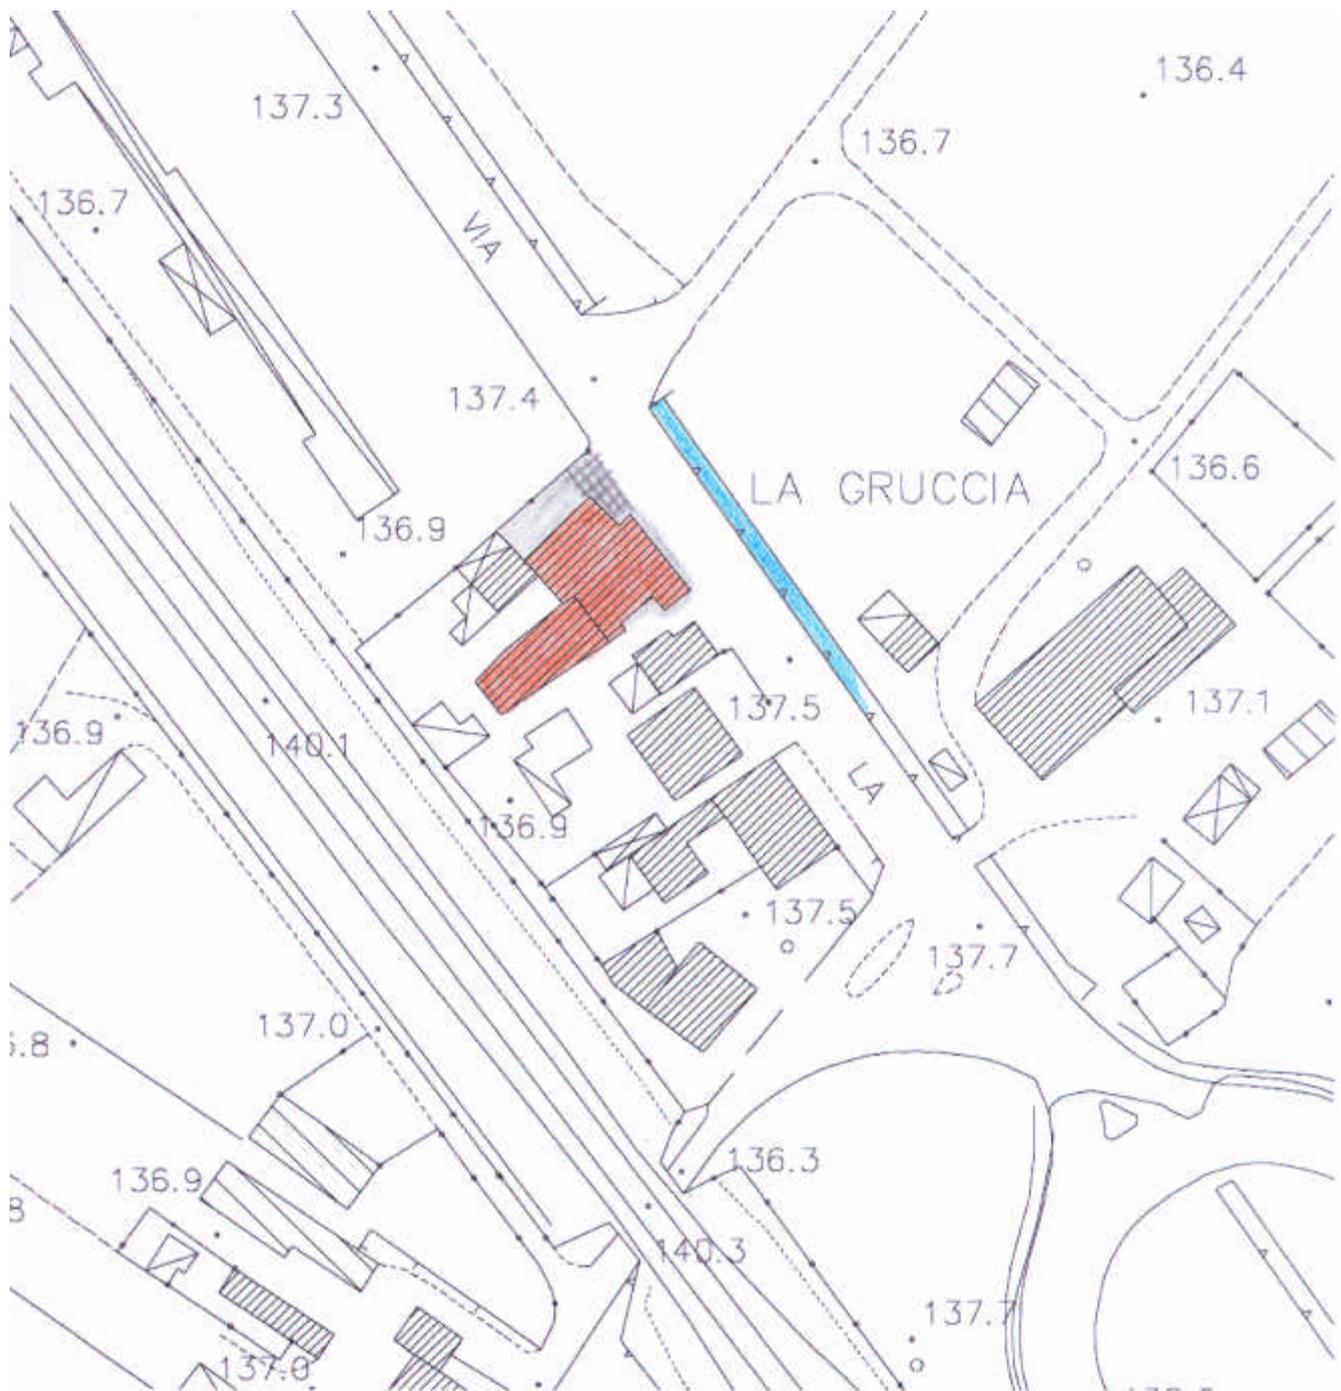
| volume articolato <input type="checkbox"/> | copertura a capanna <input type="checkbox"/> | muratura in laterizio <input type="checkbox"/> | residenza civile <input checked="" type="checkbox"/> |
| volume compatto <input checked="" type="checkbox"/> | copertura a padiglione <input checked="" type="checkbox"/> | muratura in pietra <input type="checkbox"/> | residenza rurale <input type="checkbox"/> |
| 2 piani <input checked="" type="checkbox"/> | copertura piana <input type="checkbox"/> | muratura in loppa d'altoforno <input type="checkbox"/> | altri usi <input type="checkbox"/> |

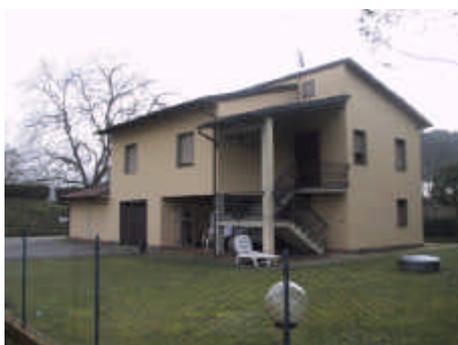
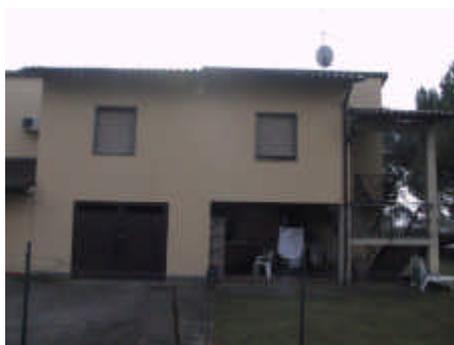
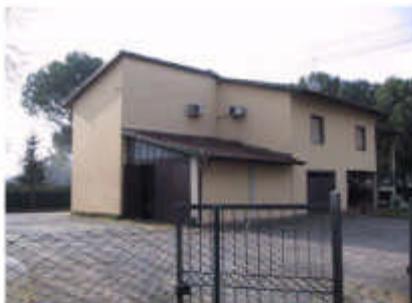
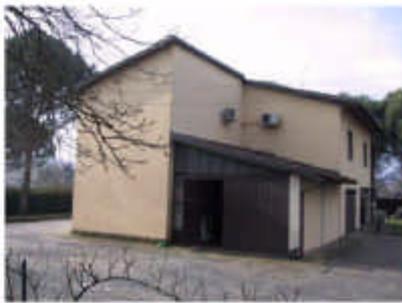
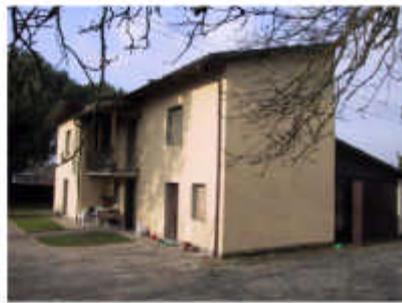
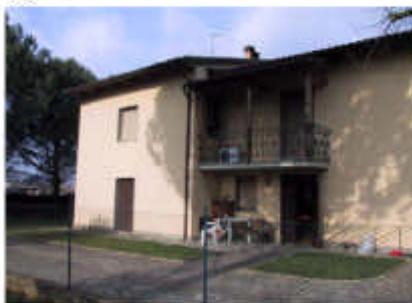
Edificio residenziale, a due piani, pianta irregolare, intonacato, copertura irregolare con manto in coppi ed embrici. L'edificio attuale è il risultato d'interventi successivi che hanno alterato in modo irreversibile la tipologia originaria. (Valore Nullo)

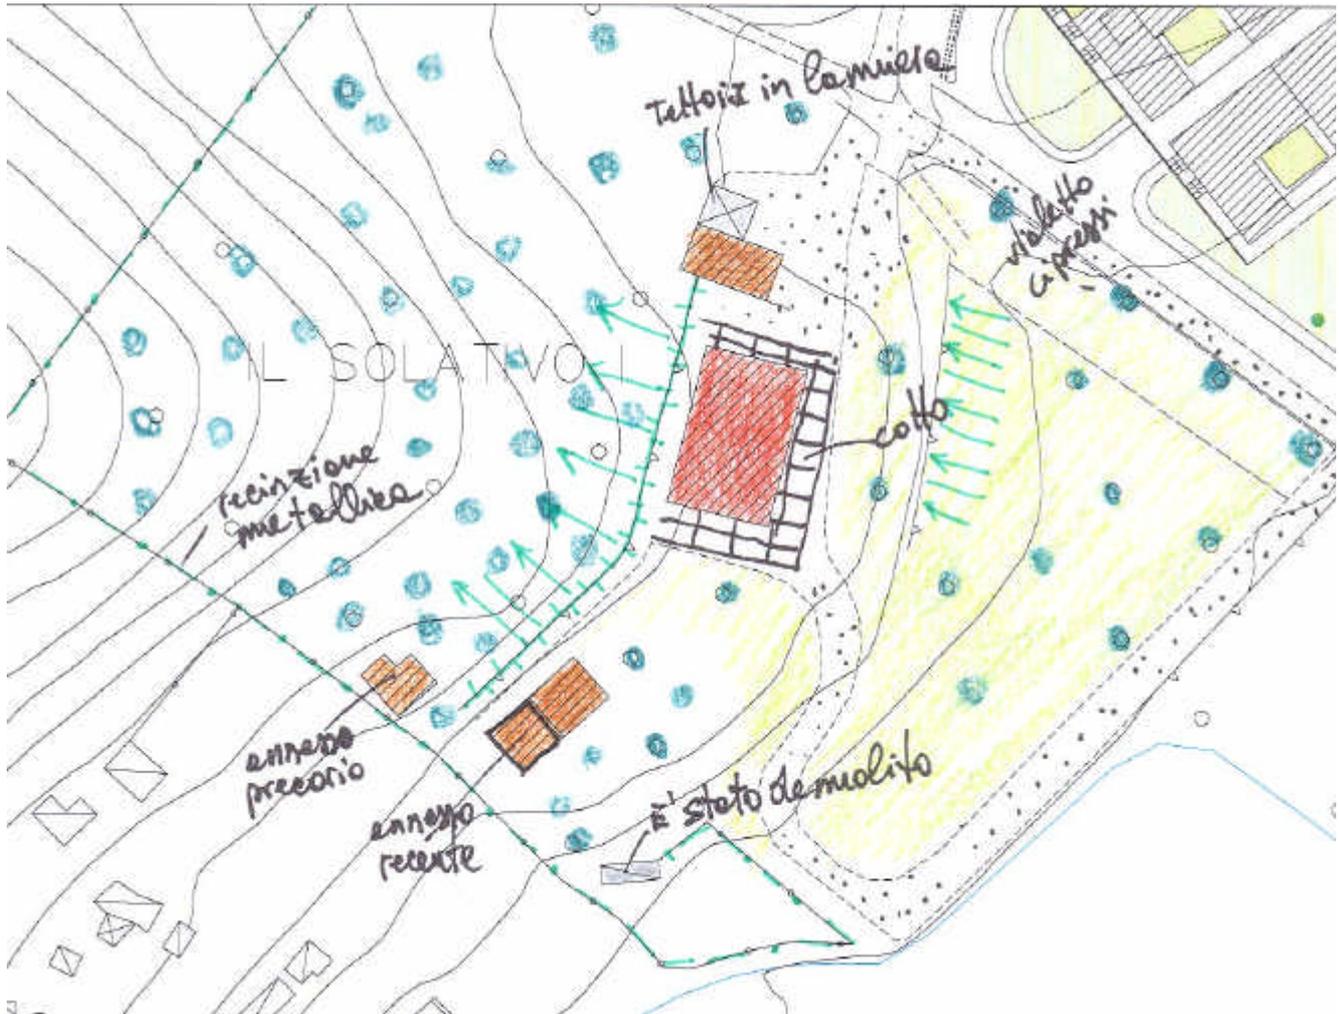
Edificio A: casa colonica, edificio presente al catasto Leopoldino con rimaneggiamenti di epoca successiva. Edificio costituito da due piani a pianta rettangolare e tetto a padiglione, risulta ristrutturato in tempi recenti. (Valore Medio)

Edificio B: annesso presente al catasto d'Impianto (ampliato in epoca successiva) a pianta rettangolare, tetto a capanna. Sul lato nord-est è stata costruita in aderenza una tettoia con copertura metallica. (Valore Medio)

Edificio C: annesso in muratura presente in parte al Catasto Leopoldino, ampliato in epoca successiva al Catasto d'Impianto. (Valore Scarso)

Eliminazione/sostituzione tettoie, se legittime, con elementi più idonei al contesto architettonico e ambientale.

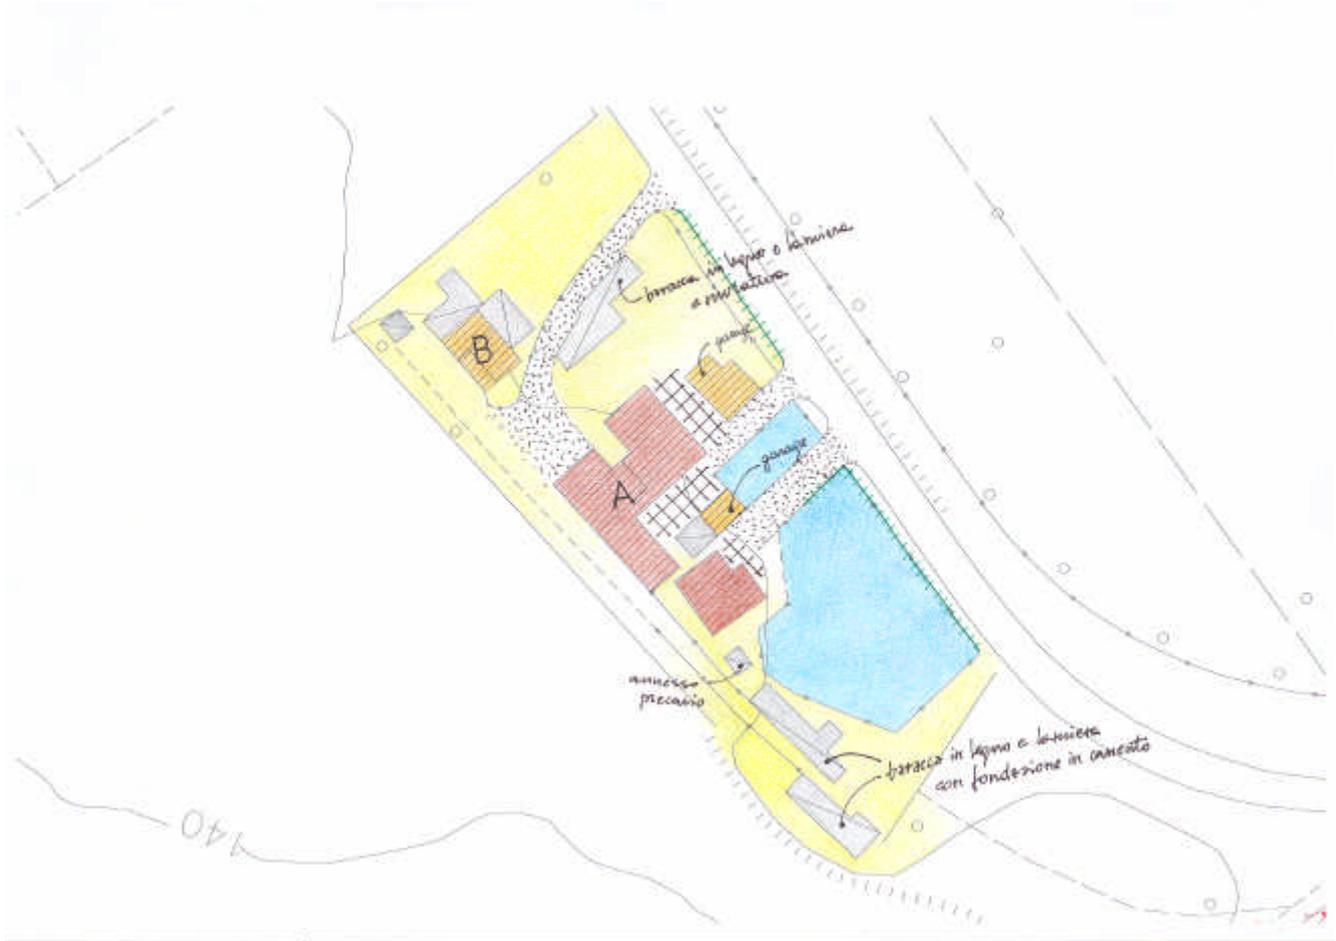
004

Edificio A: edificio residenziale a due piani fuori terra, tetto a capanna. La pertinenza è degradata dai vari annessi precari. Ghiaia nelle immediate vicinanze dell' edificio, prato all'inglese e orto nella restante parte. (Valore Scarso)

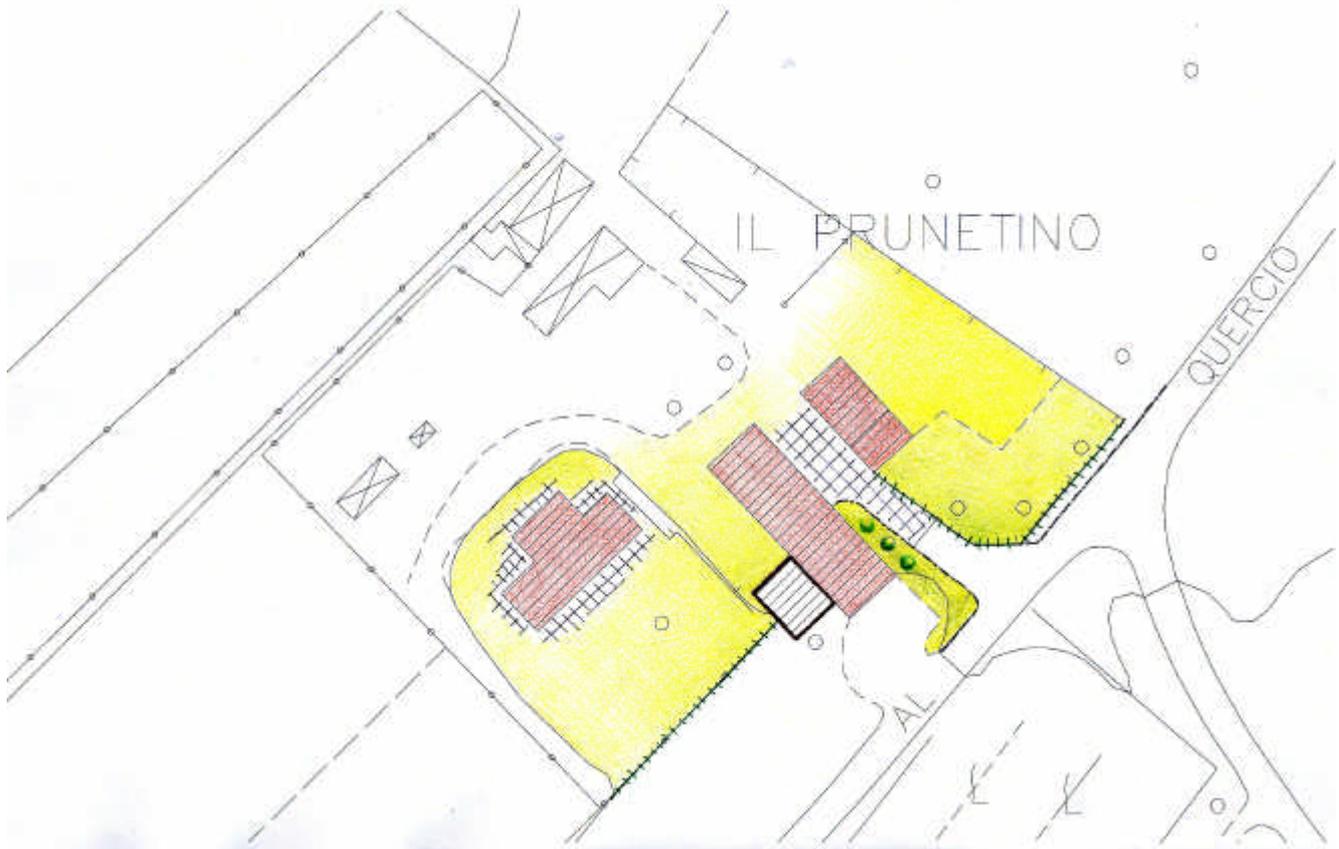
003

Edificio A: edificio residenziale presente al Catasto Leopoldino a due piani fuori terra, tetto a capanna. L'edificio ha subito nel corso degli anni modifiche che non permettono il riconoscimento delle caratteristiche storiche originarie. La pertinenza è degradata dai vari annessi precari. (Valore Scarso)

Edificio B: Edificio residenziale presente al Catasto Leopoldino a due piani fuori terra, tetto a capanna. L'edificio ha subito nel corso degli anni modifiche che non permettono il riconoscimento delle caratteristiche storiche originarie. La pertinenza è degradata dai vari annessi precari. (Valore Scarso)
