Regolamento Urbanistico

Comune di San Giovanni Valdarno

Schede normative per l'edificato storico
(extraurbano_ volume 3)

Regolamento Urbanistico
Schede Normative per l'Edificato Storico Extraurbano

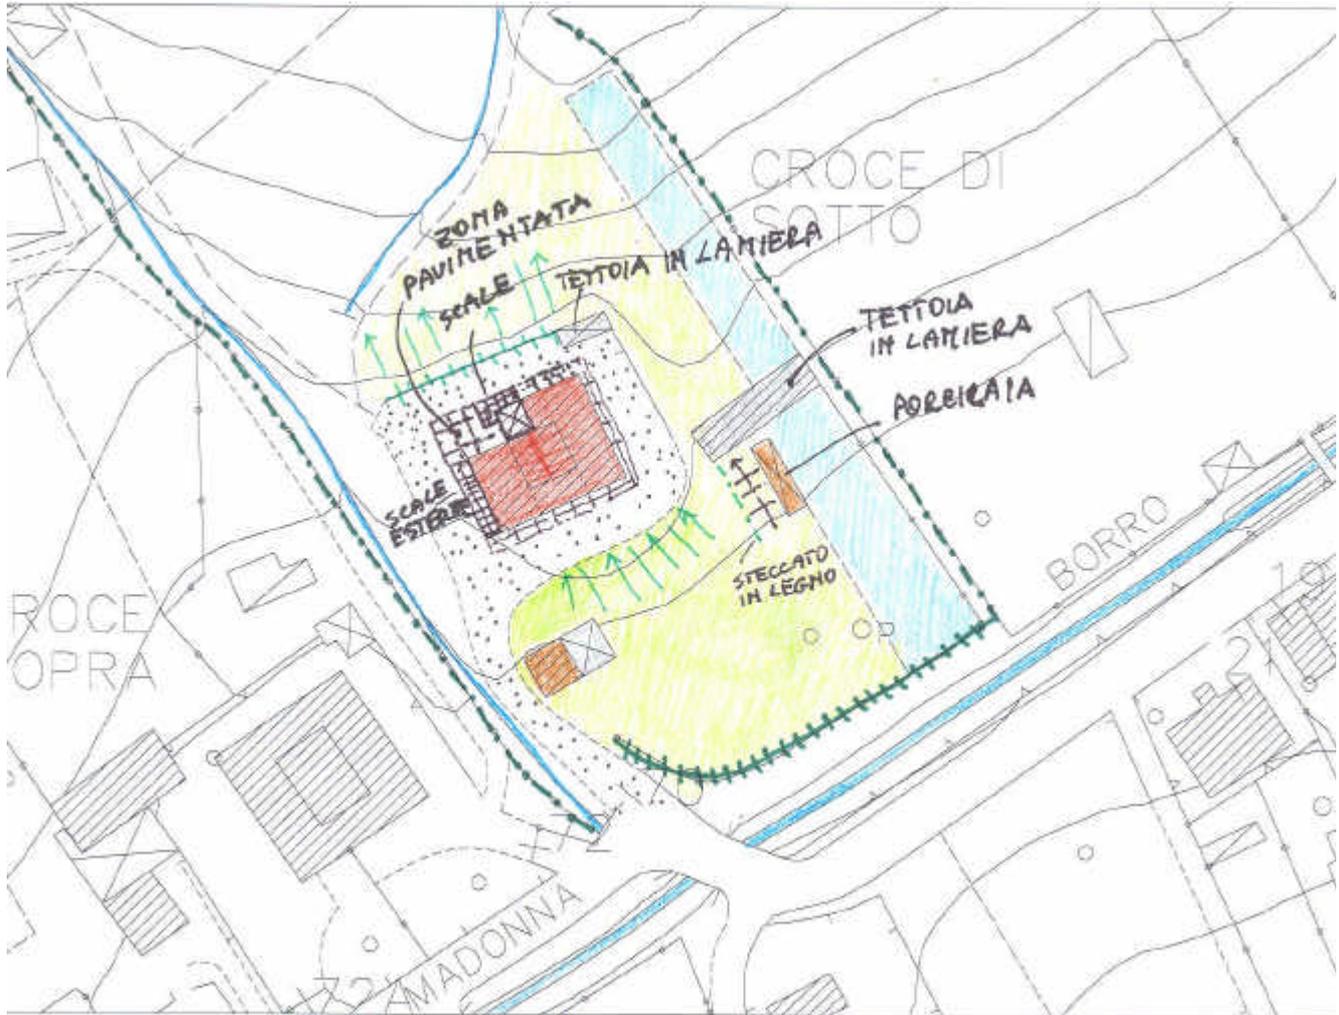
Edificio A: casa colonica presente al Catasto Leopoldino, a due piani, con torretta colombaia, porticato a tre archi a tutto sesto sul fronte. Al piano superiore abbiamo due finestre ad arco a tutto sesto. Ampliamento tergale, terrazza coperta e le scale esterne che contrastano con la compattezza dell'edificio storico. (Valore Buono)

Edificio B: fienile in mattoni con annessa tettoia presente al catasto d'impianto, disposto su due livelli. Il piano superiore è completamente aperto e il tetto a capanna è sorretto da pilastri in mattoni. (Valore Buono)

Facciate Edificio A: possibilità di intervento sulla parte tergale con l'obbiettivo di recuperare le parti aggiunte ad un linguaggio architettonico più consono a quello dell'edificio originario.

Altro Edificio B: recupero del fienile con destinazione compatibile, possibilità di ristrutturazione dei manufatti impropri e degradati.

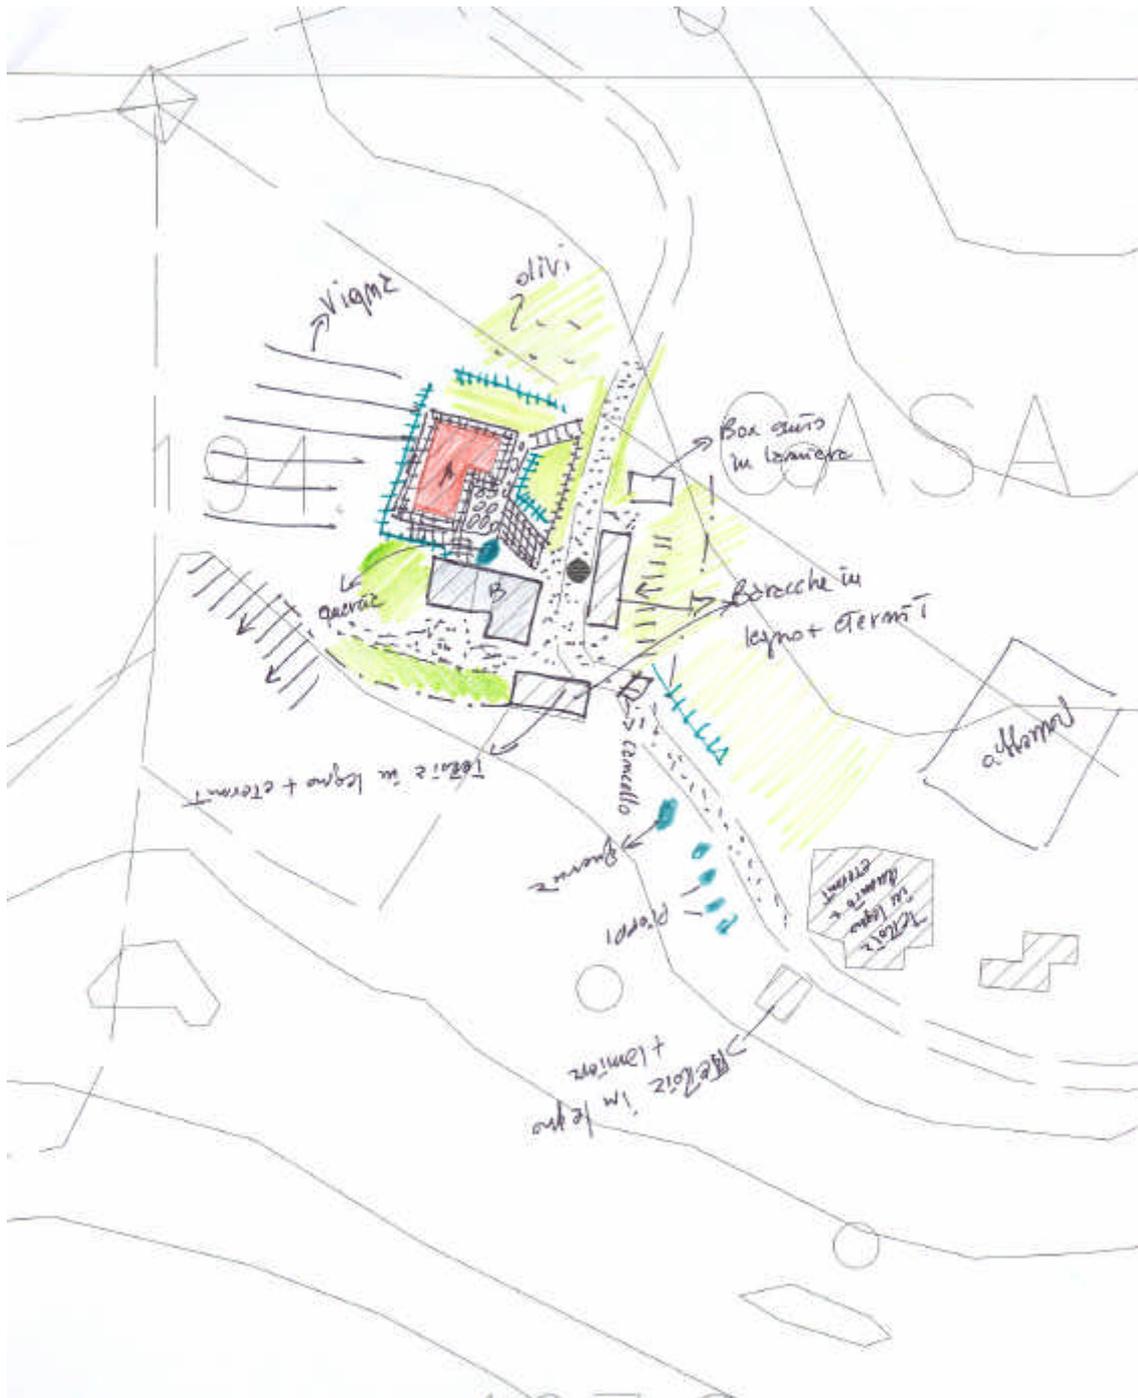
Edificio presente al catasto d'Impianto, a due piani, successivamente ampliato con un nuovo corpo di fabbrica. E' da rilevare la presenza di numerosi annessi precari, di cui alcuni con copertura in eternit, che degradano il paesaggio. (Valore Medio)

Facciate	Recupero dell'intero complesso ai caratteri architettonici dell'edificio originario.
Coperture	
Resede	Risistemazione degli spazi esterni con modalità tipiche degli edifici rurali.
Superfetazioni	Eliminazione delle porzioni aggiunte in modo improprio.
Altro	Possibilità di ristrutturazione urbanistica con il recupero degli edifici legittimi ed eliminazione delle tettoie e annessi precari.

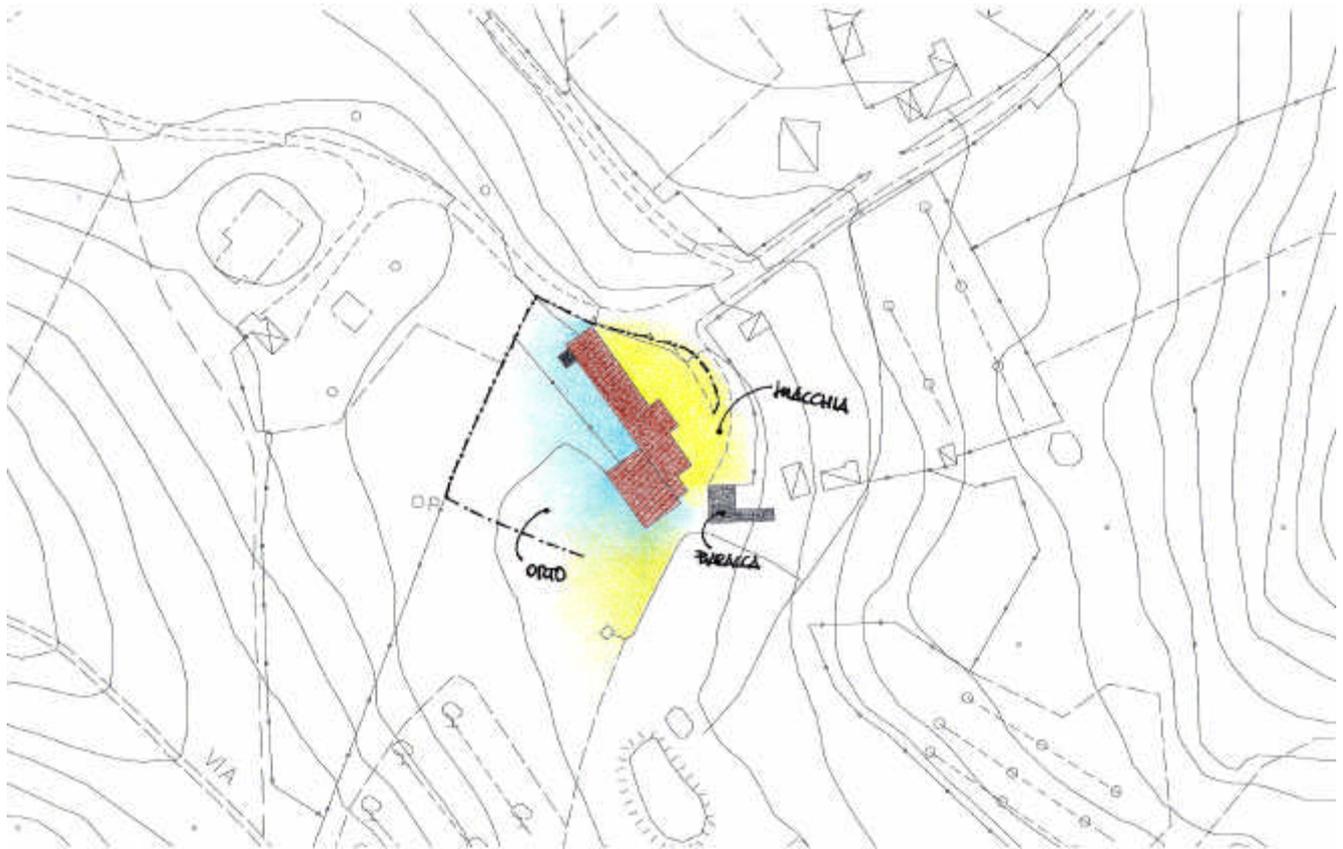
Annesso ad un piano presente al catasto d'impianto utilizzato residenza, a pianta rettangolare allungata, tetto a falda unica. In epoca recente ha subito alcune modifiche che hanno portato all'allungamento del corpo di fabbrica e a creazione di nuovi volumi contigui che hanno modificato la forma compatta originaria e la lettura delle caratteristiche originarie. (Valore Scarso)

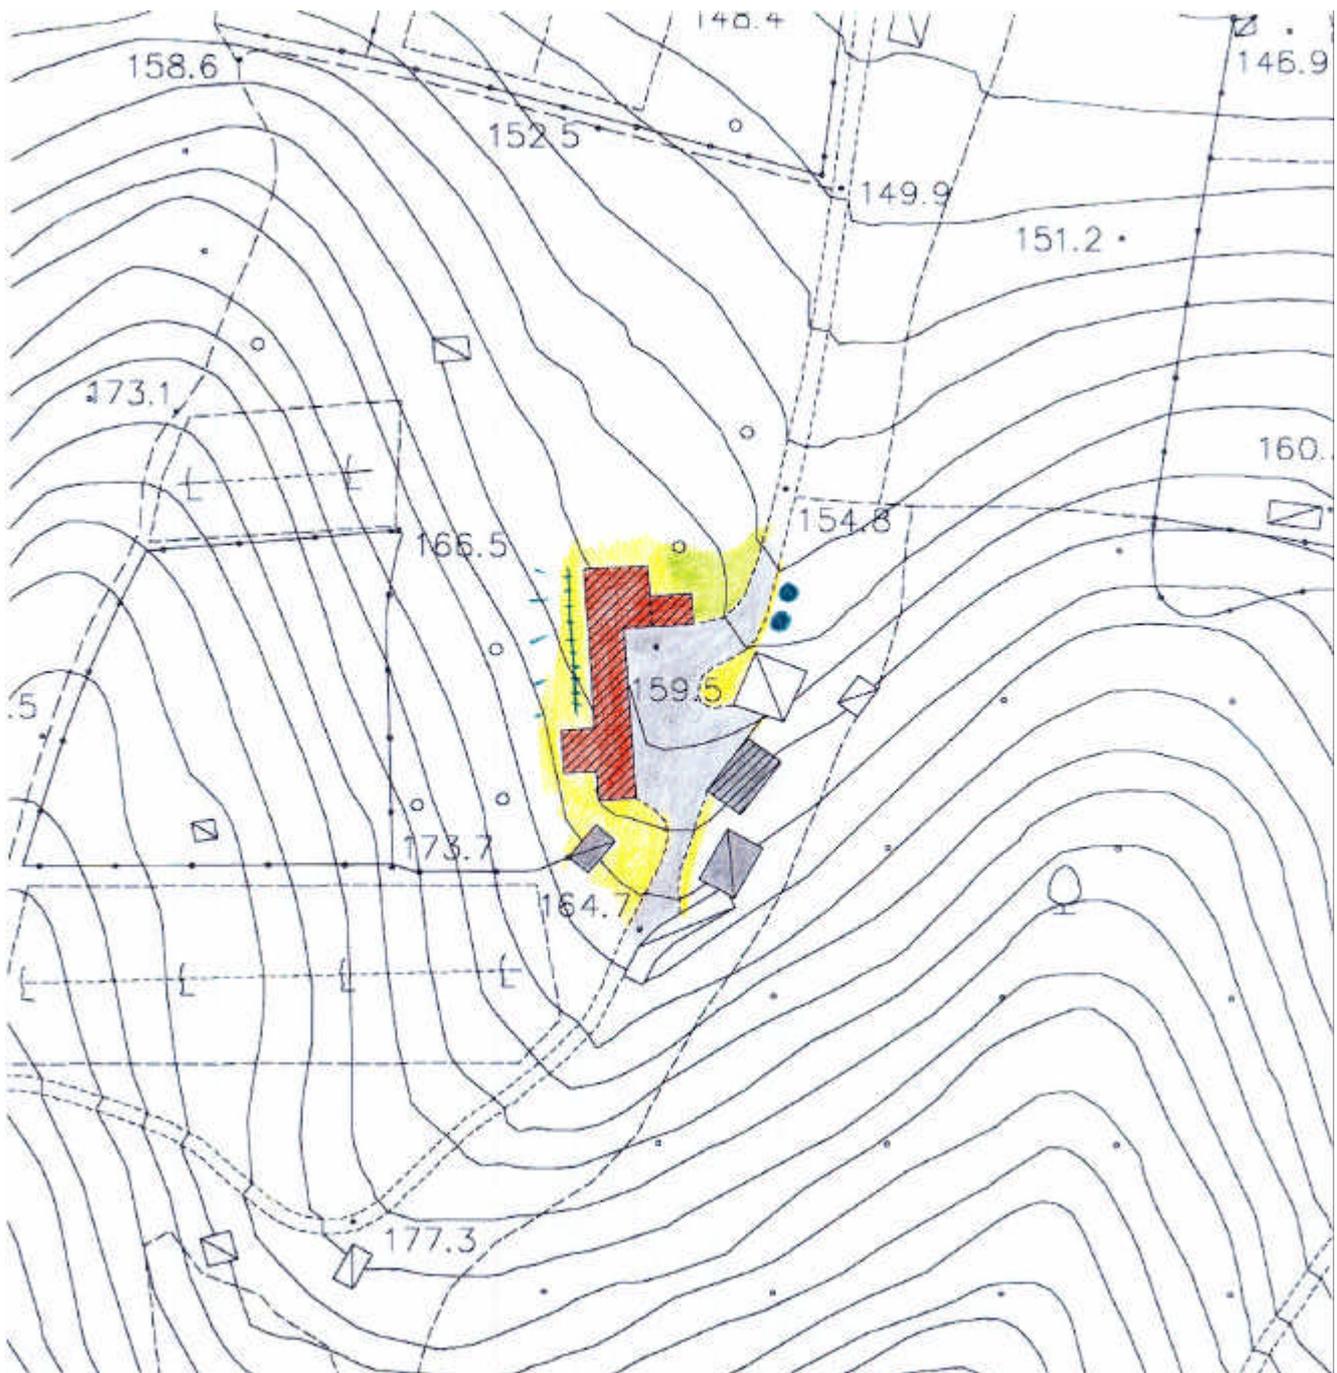
Edificio A: edificio residenziale presente al catasto d'impianto, che ha subito nel corso degli anni modifiche tali da non permettere il riconoscimento delle caratteristiche originali. Nella parte retrostante è stato realizzato in aderenza un garage con retrostante terrazza. (Valore Scarso)

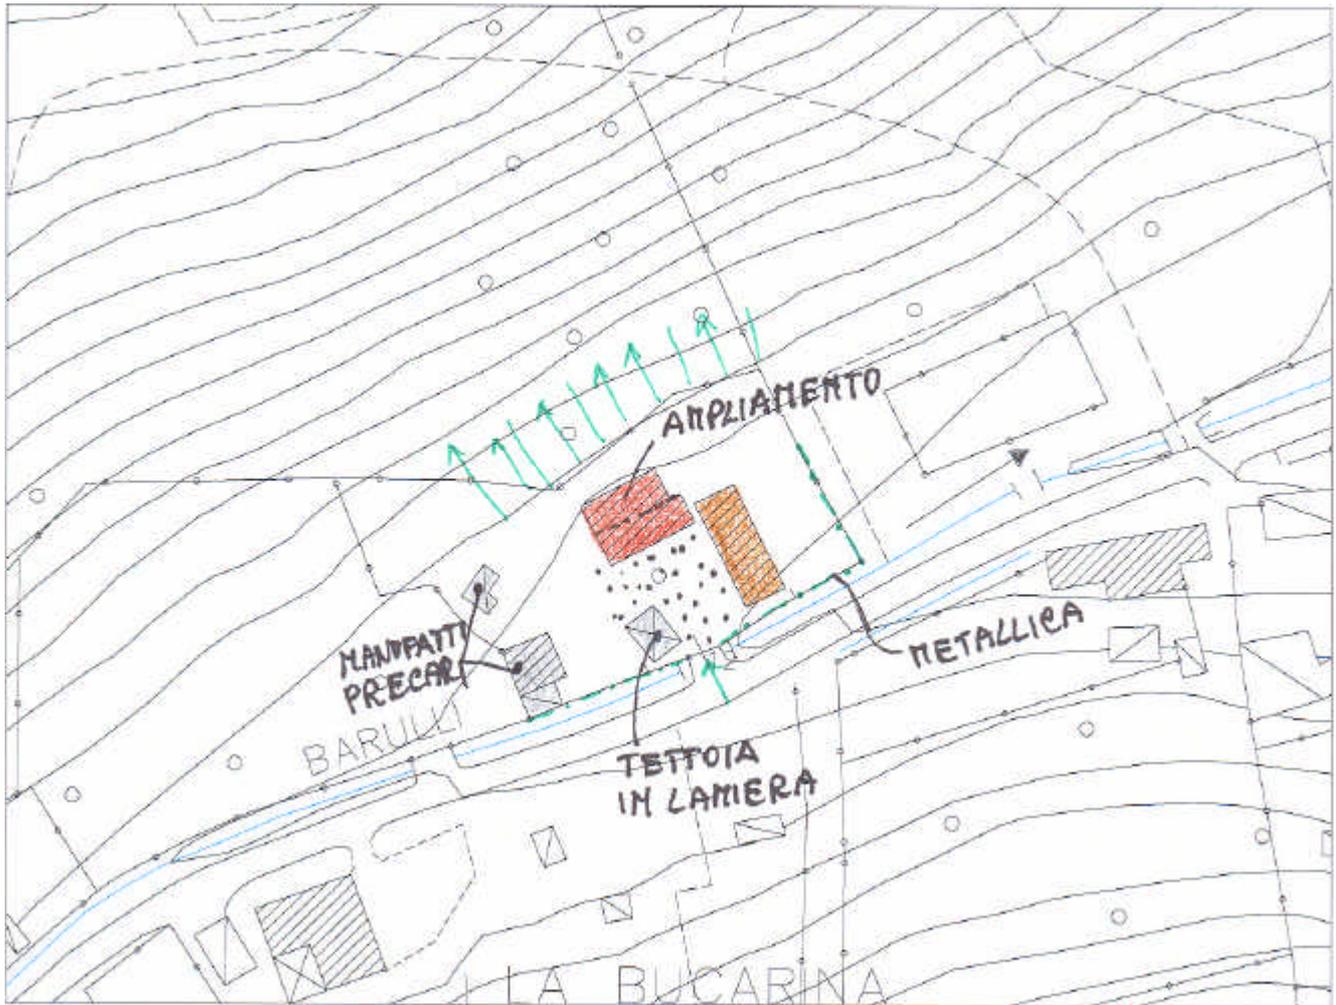
(Presenza di una tettoia in lamiera e di annessi precari che accentuano lo stato di degrado).

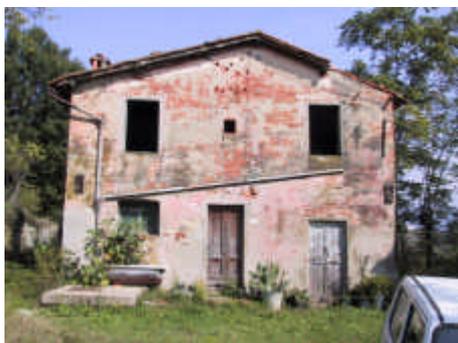
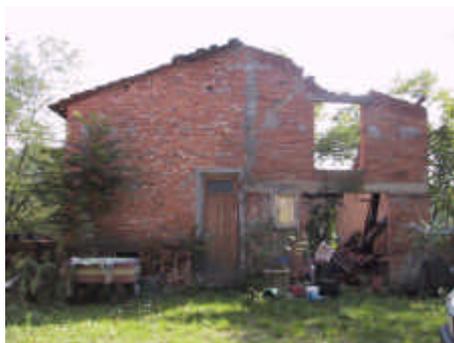
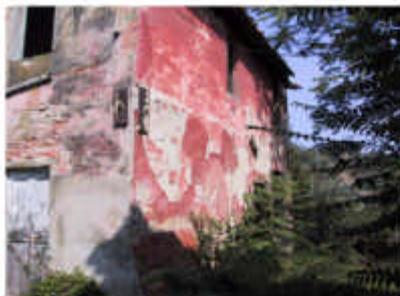
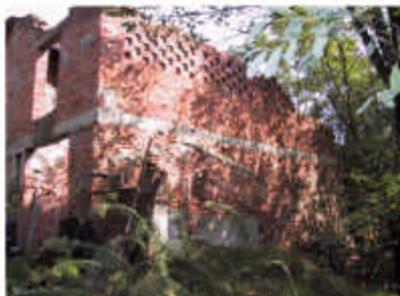
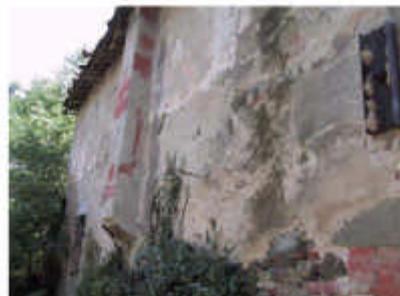
Edificio A: edificio dismesso in parte già crollato. (Valore Scarso)

Edificio B: edificio dismesso in parte già crollato. (Valore Scarso)

Edificio da recuperare con P.d.R. con ricostruzione documentata sulla reale consistenza.

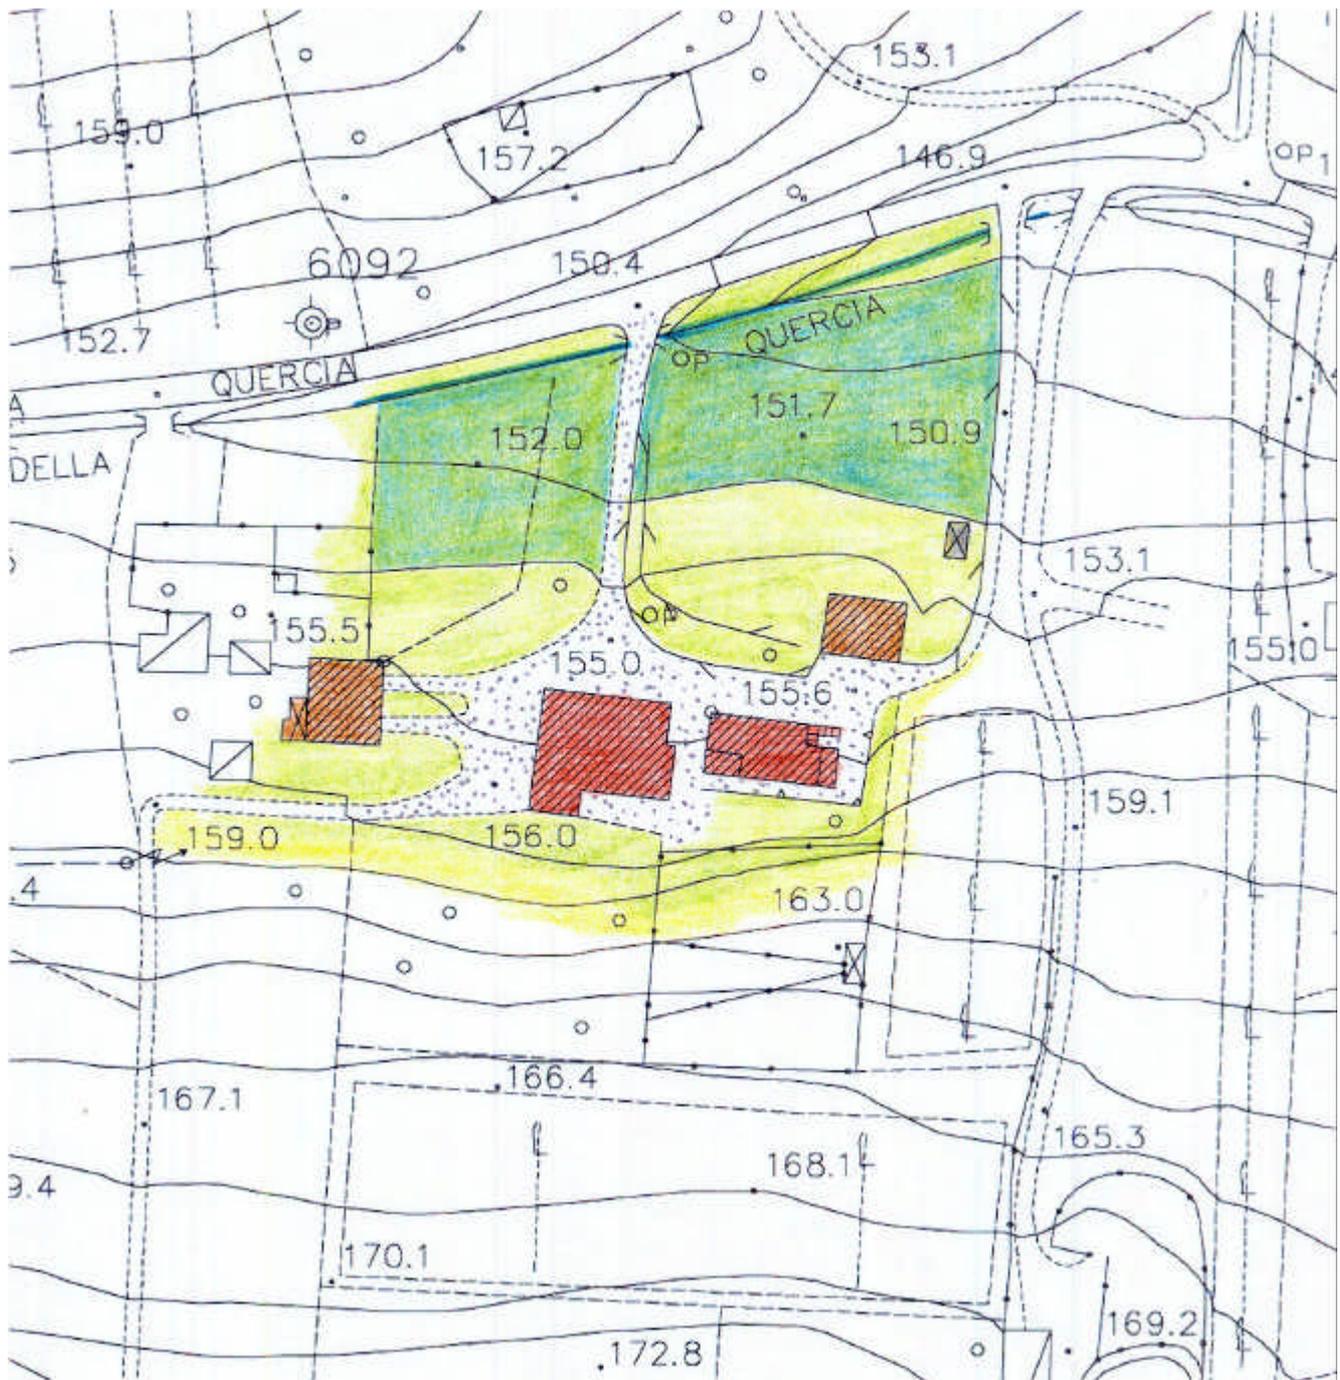
002

Note sul complesso Edificio A: casa rurale, Edificio B: edificio residenziale, Edificio C: box. auto, Edificio D: box. auto.

Edificio A: casa rurale a due piani, intonacata, piante e copertura modificate da superfetazioni, manto in coppi ed embrici. Nucleo rurale presente già al Catsto Leopoldino, modificato successivamente anche dopo il Catasto d'Impianto. Interventi di modifica rendono illeggibile la tipologia originaria (Valore Scarso)

Edificio B: edificio residenziale, intonacato, a pianta rettangolare, copertura a capanna con orditura alla toscana, manto di copertura in coppi ed embrici. (Valore Scarso)

Edificio C: box. auto in c.l.s. ed eternit. (Valore Nullo)

Edificio D: box. auto in c.a. copertura a capanna in coppi ed embrici. (Valore Nullo)
