Regolamento Urbanistico

Comune di San Giovanni Valdarno

allegato **E**

Programma di intervento per l'abbattimento
delle barriere architettoniche ed urbanistiche

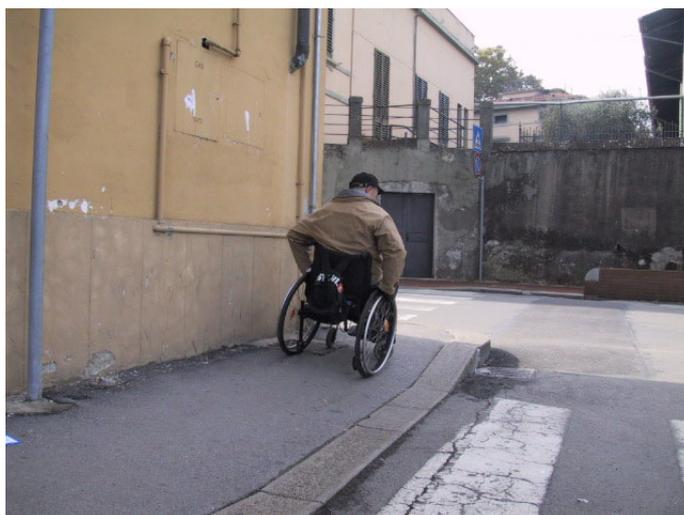
foto 1

Un caso molto frequente nell'abitato di San Giovanni è quello di rampe, apparentemente a norma, che possono essere insidiose per i disabili. A ciò bisogna aggiungere le pavimentazioni in non buono stato di manutenzione.

Nell'esempio in foto la presenza di un tombino in prossimità della rampa provoca una contropendenza difficile da gestire.

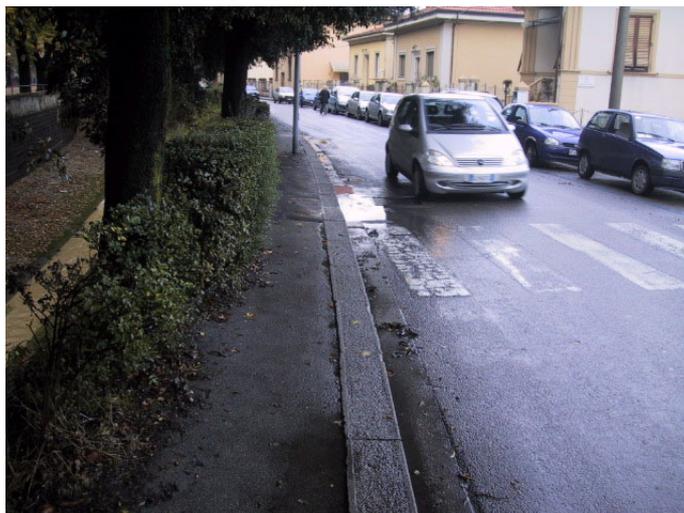
Problema ricorrente nella zona a sud - ovest del Centro Storico è il continuo interrompersi dei percorsi, per ostacoli di vario tipo. Ad esempio le strisce pedonali nella foto 5 sono poste in corrispondenza dell'accesso a via della Costituzione, ma non vi è la rampa per la discesa.

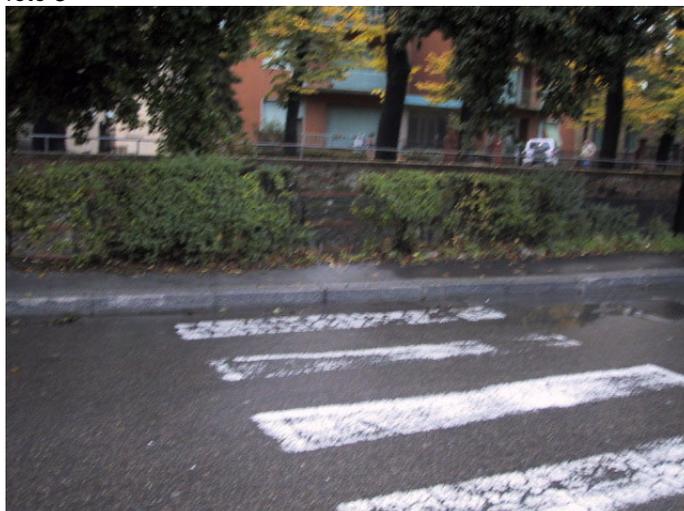
foto 6

Una nota al margine per sottolineare che in prossimità dell'attraversamento (foto n.6) c'è un'interruzione nella siepe (che è l'unica protezione che separa dal borro adiacente). Ciò rappresenta una fonte di pericolo non solo per i disabili.

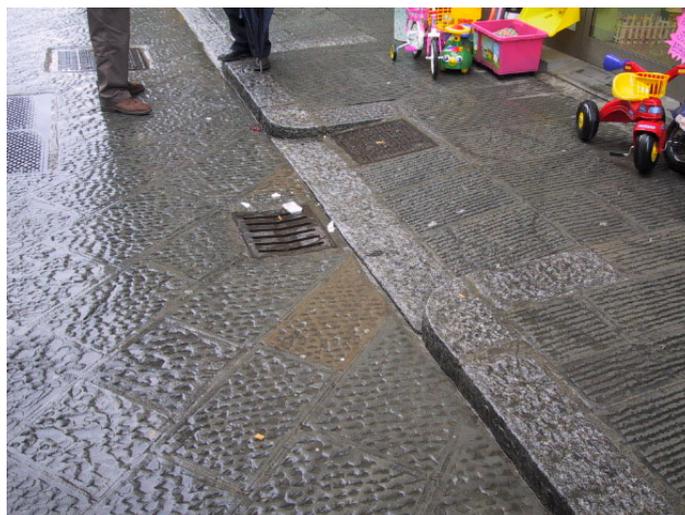
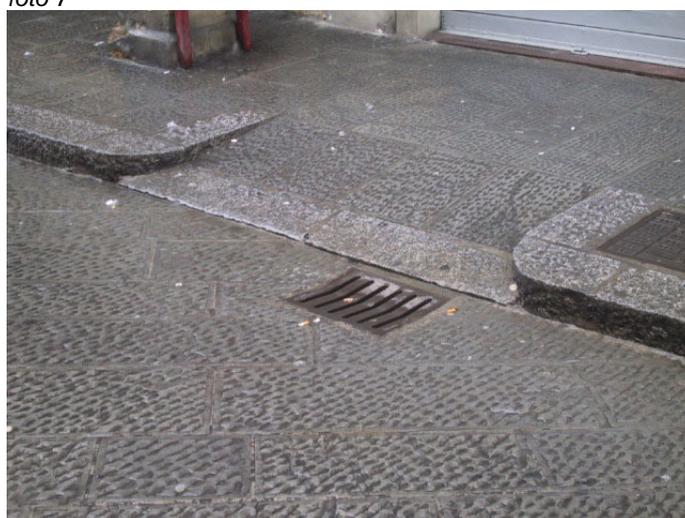
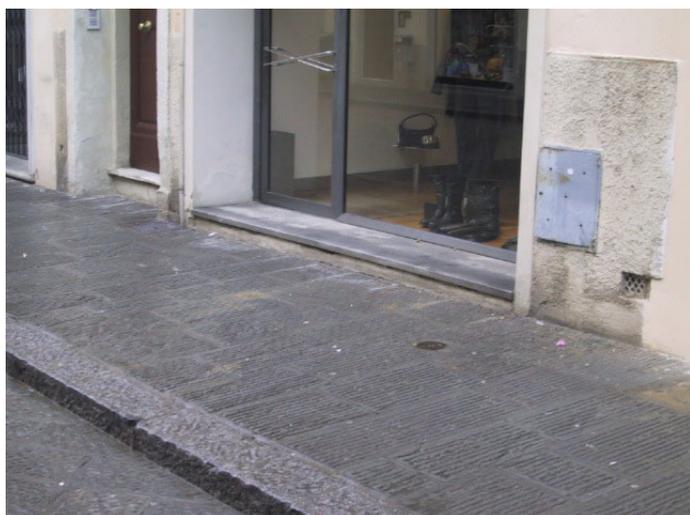
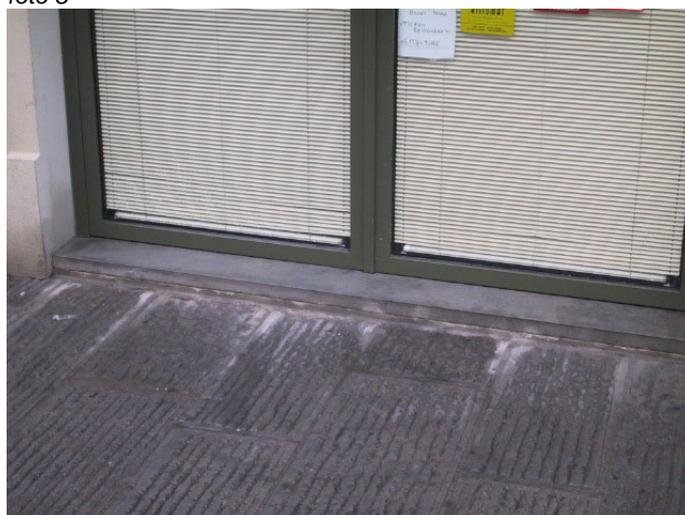
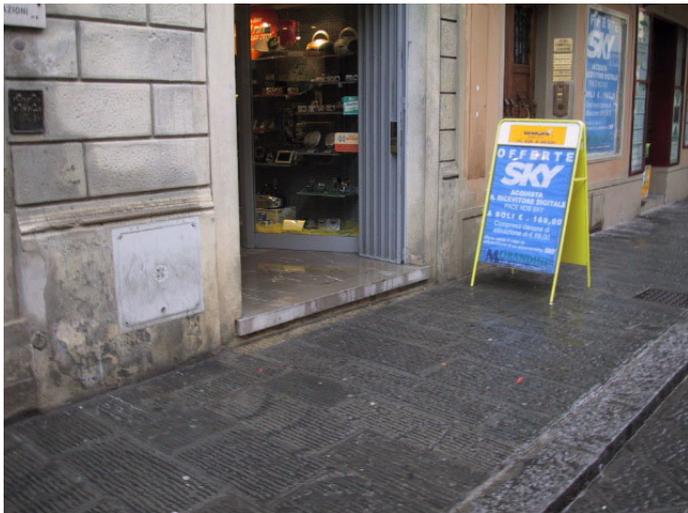
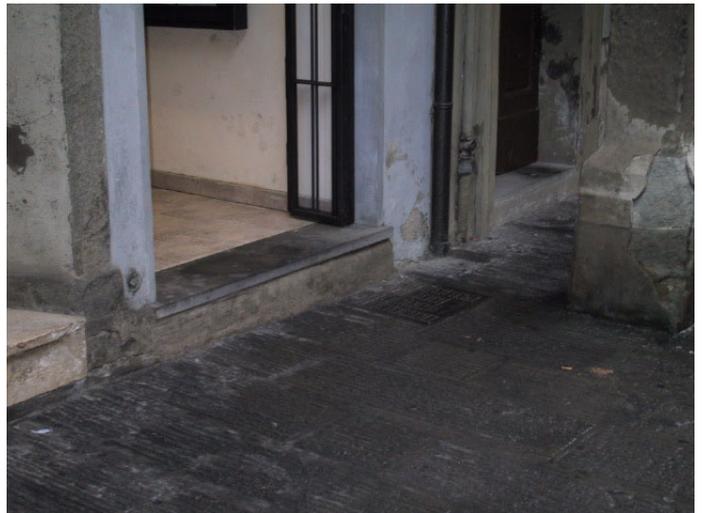
Corso Italia è una zona pedonale assai frequentata ma presenta alcuni problemi per i disabili. La pavimentazione non è molto adatta alle carrozzine, e provoca delle vibrazioni che rendono molto faticoso l'incedere. La presenza di un gran numero di rampe non garantisce comunque un adeguato accesso ai marciapiedi e, conseguentemente, ai servizi presenti nell'area. La conformazione convessa della zona centrale crea infatti con le suddette rampe una contropendenza (foto n.7, 8) difficilmente superabile da un disabile. È da notare inoltre che molti esercizi commerciali presentano gradini anche di notevoli dimensioni (foto n.9, 10, 11, 12), e che anche quelli che hanno subito ristrutturazioni recenti non hanno provveduto all'abbattimento delle barriere (foto n.13, 14), o hanno realizzato rampe non a norma.

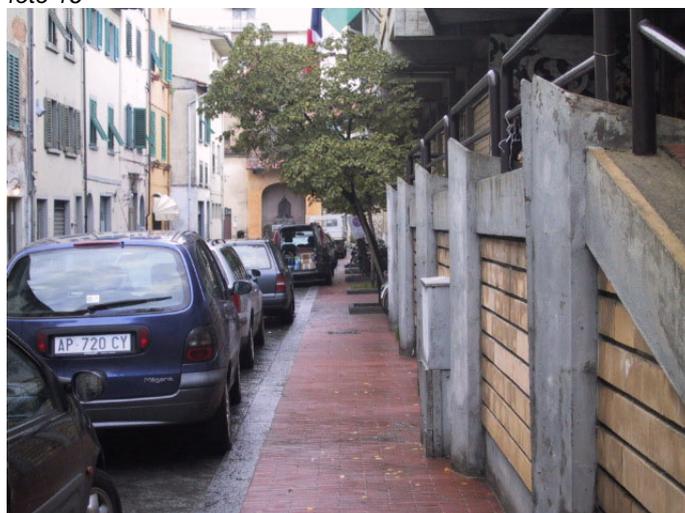
Un altro, purtroppo frequente, inconveniente per chi si muove in carrozzella è dovuto più al mal costume che a problemi strutturali. La foto 17 mostra la rampa di accesso al marciapiede di via C. Battisti bloccata da un veicolo in sosta.

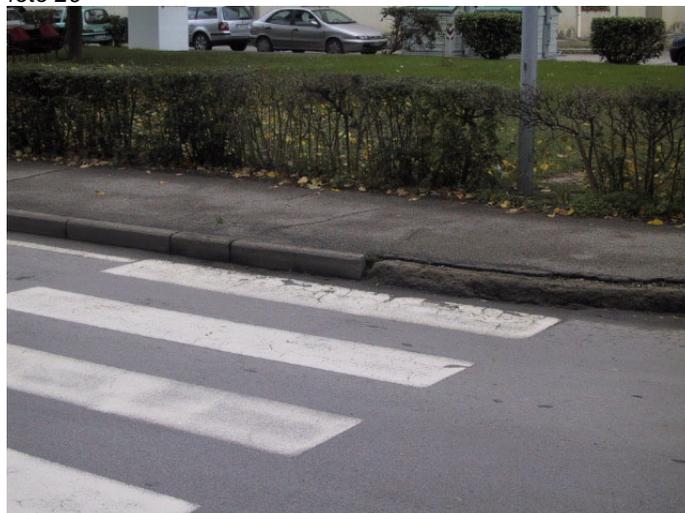
foto 21

A volte tali problemi possono essere molto facilmente superati, come nel caso dei disassamenti tra le strisce pedonali e il passaggio (foto n.20) o gradini all'arrivo delle stesse strisce pedonali (foto n.21).

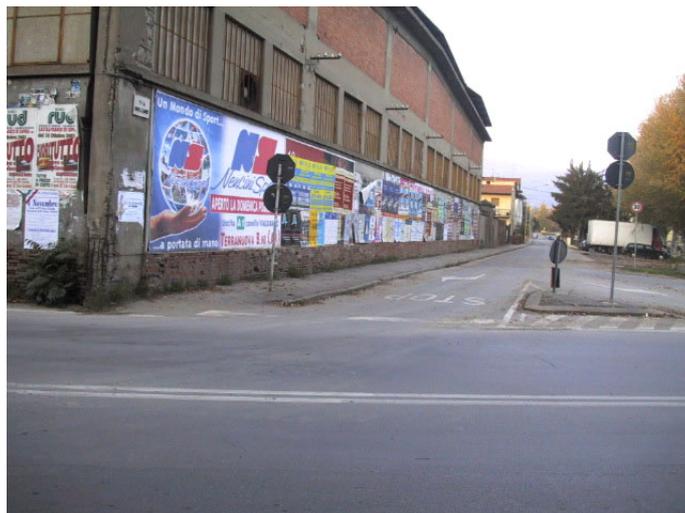
foto 41

La foto n.41 mostra il possibile collegamento tra il quartiere del Ponte alle Forche con la zona dello stadio. Le altre foto mostrano gli evidenti problemi del sottopasso. Il percorso, che è il proseguimento della pista ciclabile di via Peruzzi, è privo di protezioni nel tratto iniziale ed è eccessivamente stretto. La presenza di un passaggio analogo sulla carreggiata opposta, non risolve il problema, sia per la mancanza di qualsiasi attraversamento, sia perché dall'altra parte del sottopasso è completamente assente un qualsiasi percorso a norma. A ciò va sommato il fatto che le rampe sono troppo ripide per i disabili.

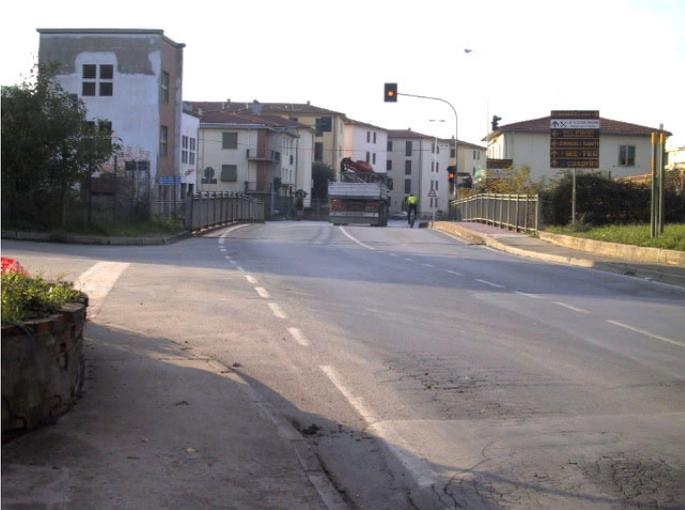
foto 46

La foto n.46 mostra il marciapiede sud di via Ponte alle Forche che si può considerare in qualche modo percorribile, mentre quello nord è del tutto inadeguato (ostacoli di vario genere, mancanza di marciapiedi ecc.). Anche il marciapiede sud però non permette un agevole transito in entrambi i sensi contemporaneamente, vista la limitata sezione. È da notare la mancanza di continuità del percorso, difatti sul ponte (foto n.47), il marciapiede è presente sul lato nord, mentre non vi è alcun passaggio protetto sul lato sud. A ciò si somma la notevole carenza di attraversamenti pedonali (foto n.48). La situazione non cambia dopo il ponte (foto n.49, 50). Infatti sul lato nord è presente il marciapiede, che comunque in certi punti è troppo stretto, dissestato, e presenta alcuni ostacoli, mentre sul lato sud è assente un passaggio adeguato

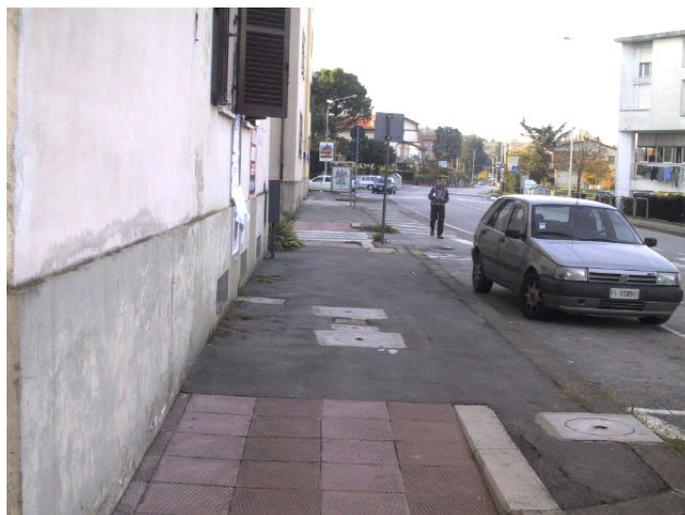
foto 51

La foto n.51 mostra come il marciapiede in questa zona abbia subito un corretto abbattimento delle barriere, anche se rimane il problema del collegamento con l'altro lato della strada (foto n.52) o comunque della continuità di un percorso che interessi anche la zona descritta nella scheda precedente F10. Per quanto riguarda la scuola materna, non esiste un percorso a norma che la renda accessibile da via Ponte alle forche come si può vedere dalle foto n.53, 54. Può essere utilizzato il marciapiede nella foto n.55, che però non ha una sezione adeguata e avrebbe bisogno di una maggiore visibilità. Questo stesso marciapiede è collegato alla fermata dei mezzi pubblici (foto n.56), e può far parte di un percorso che si svolga lungo via Ponte alle forche verso la chiesa, anche se, come documenta la stessa foto n.56, c'è un punto troppo stretto e il terreno è sconnesso. Inoltre nello stesso punto c'è un passo carrabile.

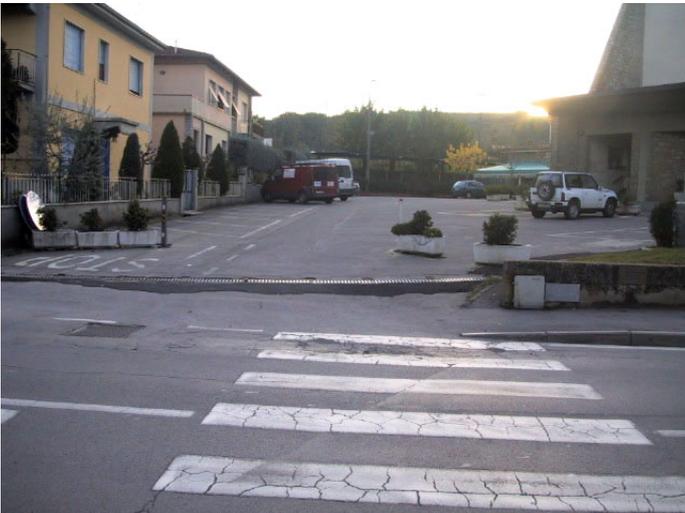
foto 62

Altrimenti si può pensare ad un percorso su via Ponte alle Forche (che può arrivare fino al Villaggio Minatori), in questo caso i problemi principali derivano dall'ingresso principale della chiesa, come documentato nelle foto n.62, 63.

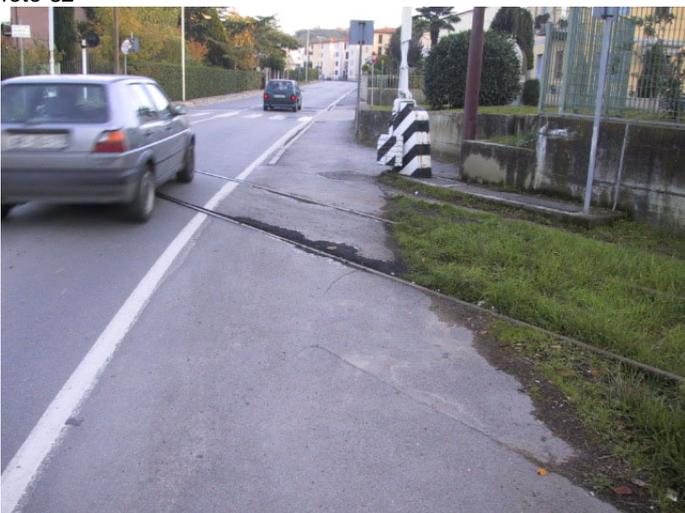
foto 64

Da notare che, nel caso di un percorso dalla chiesa al Villaggio Minatori, ci sarebbe da risolvere il problema del delle rotaie (foto n.64).

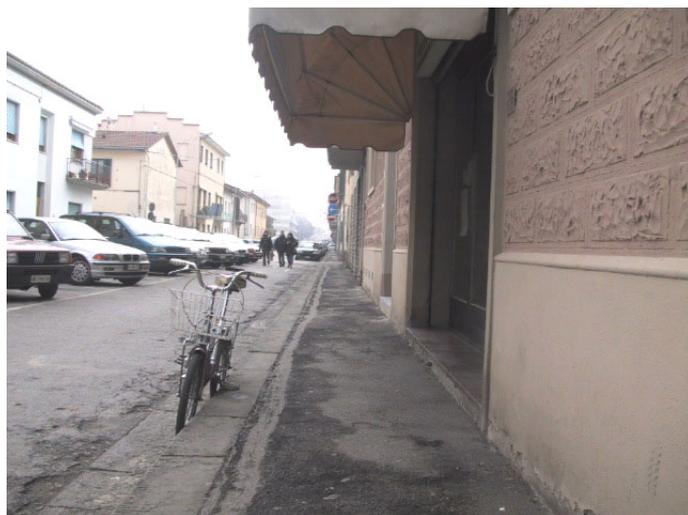
foto 67

Per questo motivo si evidenziano particolarmente i vari problemi della strada. Il primo fra questi problemi è la mancanza di rampe a norma in vari punti (foto n.67, 68), cosa che provoca una discontinuità del percorso che lo rende inutilizzabile, ma non secondario è anche lo stato del manto di copertura dei marciapiedi.

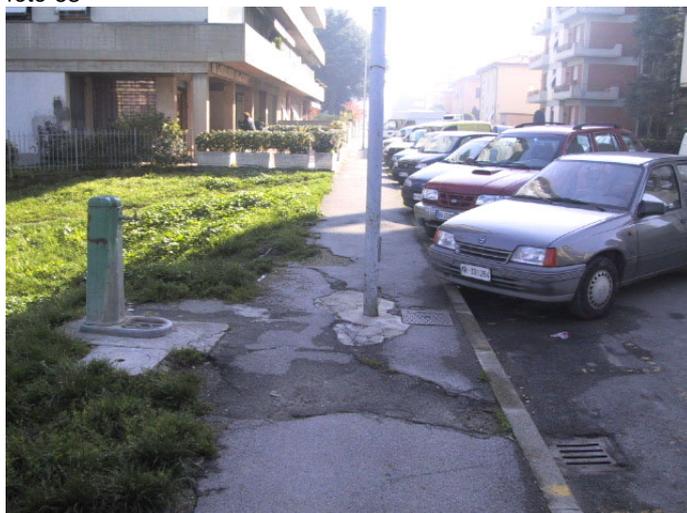
foto 69

Il percorso dovrebbe comunque essere garantito almeno in uno dei due marciapiedi (foto n.70), cioè su quello che presenta meno ostacoli rispetto all'altro (foto n.69, 71).

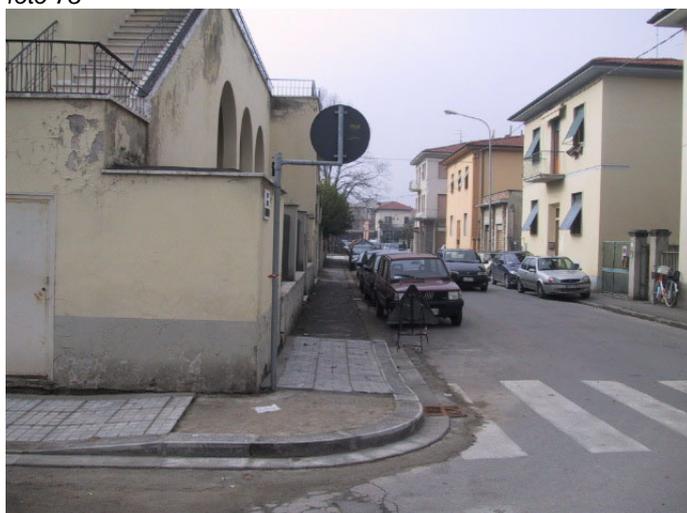
foto 75

Per quanto riguarda via XXV Aprile, attualmente interessata da lavori che riguardano i marciapiedi (foto n.75, 76, 77, 78), che quindi potranno, in seguito, considerarsi percorsi a norma, particolare attenzione dovrà essere posta agli attraversamenti in quanto attualmente mancano le strisce pedonali in molti punti. La foto n.79 fa riferimento all'ingresso della scuola media Marconi, dotata di ascensore, ma che proprio sull'ingresso presenta un percorso non adatto ai disabili. Via XXV Aprile rimane comunque "isolata" dalla zona del centro, in quanto non esistono collegamenti trasversali verso nord. Difatti via Calamandrei ha su un lato un marciapiede pieno di ostacoli, mentre il marciapiede sul lato opposto è troppo stretto.

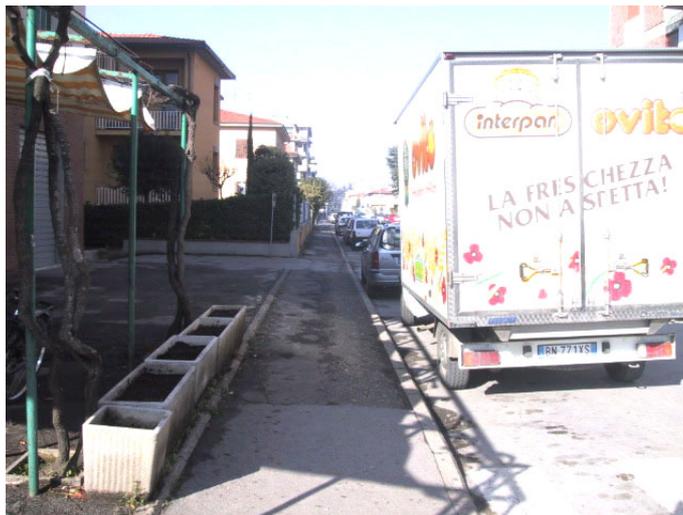
foto 80

Anche in questa zona, via della Costituzione presenta il un unico marciapiede praticabile (foto n.80, 81). Nonostante una leggera pendenza laterale, via XXIV Luglio (foto n.82) rappresenta un adeguato collegamento tra via XXV Aprile e via della Costituzione stessa. In questo punto è presente un giardino pubblico (foto n. 83), ma per accedervi ci sono degli scalini, ed il terreno non è sempre in condizioni adatte ai disabili. Procedendo per via della Costituzione si nota che la situazione dei marciapiedi si inverte: quello dalla parte della scuola materna è in buone condizioni (tranne la zona davanti alla scuola stessa e immediatamente precedente - vedi foto n.84, 136) e permette di procedere fino a Piazza della Repubblica (foto n.85,87), l'altro è in cattive condizioni e in un punto presenta un'eccessiva pendenza laterale (foto n.86). Da via della Costituzione si può accedere all'Ufficio Postale (foto n.88) anche se la rampa del marciapiede non è perfettamente funzionale. Le foto n.137, 138, 139, mostrano il marciapiede di piazza della Repubblica con il fondo sconnesso. Risulta problematico l'accesso alla chiesa dei SS. Pietro e Paolo. Le foto n.89, 90 mostrano l'ingresso alla chiesa da via Spartaco Lavagnini che è però un percorso promiscuo utilizzato anche dalle automobili per accedere al piazzale della chiesa. L'accesso da via Maggio è impossibile per la presenza di gradini e soprattutto per la quasi totale assenza del marciapiede (foto n.95). Per quanto riguarda la scuola elementare, vi si può arrivare da via Gaetano Pilato, ma il marciapiede non presenta rampe all'incrocio di via Maggio, ed è dissestato in vari punti (foto n.94,96), oppure da via Spartaco Lavagnini, ma anche in questo caso i marciapiedi e le rampe non sono a norma. Le foto n.97, 98, 99 fanno riferimento ad un possibile collegamento tra via XXV Aprile e il lungarno, ma manca l'attraversamento pedonale e qualsiasi tipo di passaggio a norma nei giardini.

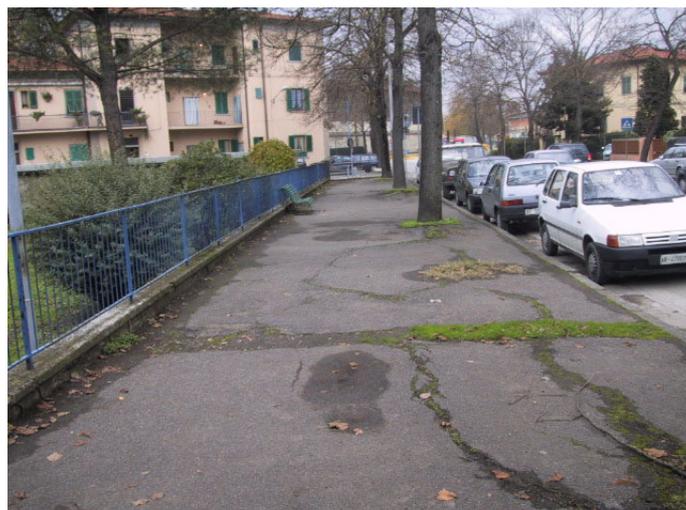
foto 109

Viale Gramsci, nella zona del polo scolastico di istruzione superiore, si dimostra inadatto come percorrenza per disabili (foto n.109, 110, 111, 112, 113), presenta infatti tratti di terreno sconnesso, soprattutto a causa delle radici, o di sezione troppo stretta per permettere il passaggio. Si nota inoltre che all'altezza dell'ingresso carrabile i passaggi pedonali non sono muniti di rampe. La problematica diventa evidente per l'ingresso da piazza Palermo, che presenta dei marciapiedi molto stretti. Per quanto riguarda la zona stadio, l'accesso può essere garantito attraverso la parte sud di via Perugia, anche per continuità con il percorso della zona Peep. Ci sono però problemi con le radici affioranti (foto n.114, 115) in uno dei due marciapiedi, che rendono il fondo sconnesso, nonché con la rampa non totalmente funzionale (foto n.116) nell'altro. Lo stadio è munito di solo 2 parcheggi riservati che non sono supportati da un adeguamento del marciapiede. Bisogna rilevare inoltre che il marciapiede è in alcuni punti sconnesso, ma soprattutto presenta una sezione troppo piccola per una zona che può essere anche molto affollata (foto n.117). Le condizioni dei marciapiedi di fronte al Palasport Galli sono anche peggiori (foto n.118). Il Palasport risulta quindi irraggiungibile sia per la mancanza di un passaggio protetto che per la presenza di un gradino all'ingresso. La foto n.119 fa riferimento ad un eventuale collegamento con via Peruzzi attraverso via Bolzano (vedi anche scheda F9), ma si nota che da una parte è assente il marciapiede mentre quello esistente presenta degli ostacoli.

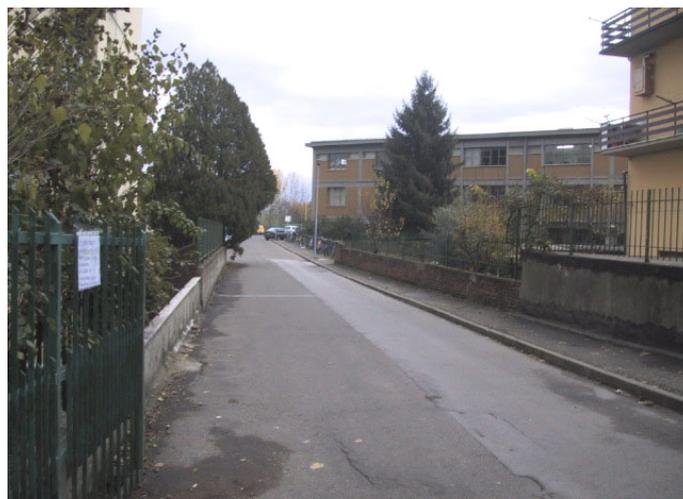
foto 120

Nell'area in esame è presente anche la scuola media Masaccio, il cui ingresso non adeguato su viale Gramsci, e non presenta un passaggio protetto a norma (foto n.120).

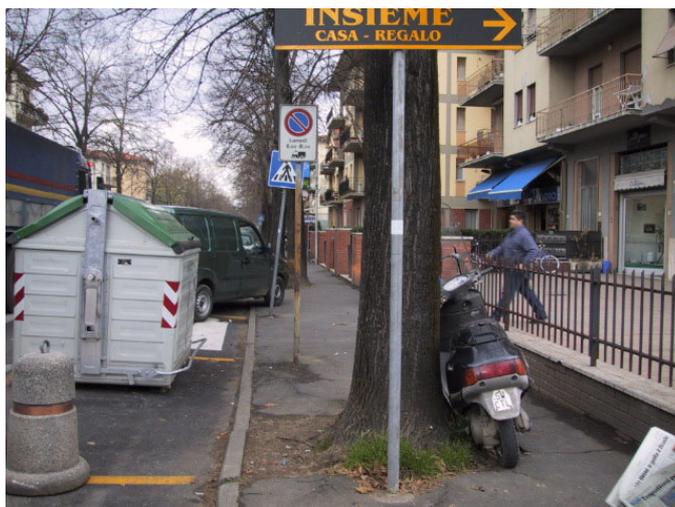
foto 121

Viale Gramsci potrebbe garantire un buon collegamento con il ponte Sandro Pertini, ma come si può vedere dalle foto n.121, 122, 123, 124, 125 questo tratto risulta non percorribile, per la presenza di moltissimi ostacoli e un fondo dissestato. L'accesso al ponte (foto n.126) è garantito da un percorso protetto, che però assume una notevole pendenza nel tratto terminale. Rampe con pendenza eccessiva servono anche il sottopasso del ponte (foto n. 127, 128).

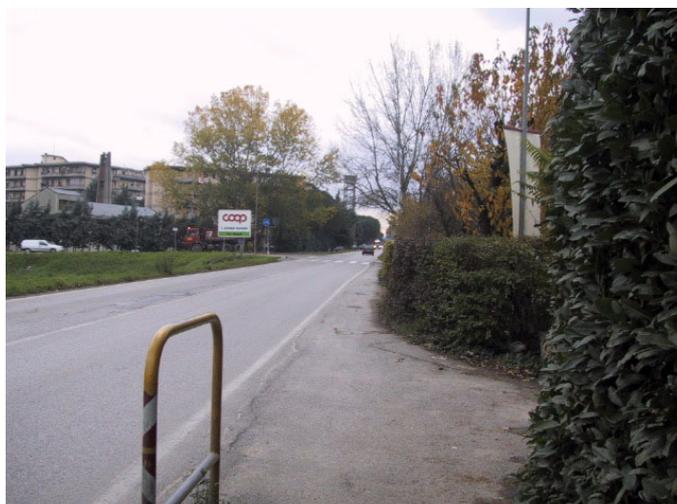
foto 130

Le foto n.129,130 mostrano come il passaggio protetto del Lungarno Fratelli Cervi dalla parte del ponte Pertini sia interrotto all'altezza della Piscina Las Vegas. Potrebbe invece essere prolungato per ricollegarsi con la pista ciclabile di via Fratelli Rosselli (foto n.131). Da qui è raggiungibile la chiesa di Santa Teresa D'Avila, ma manca l'attraversamento pedonale e una rampa per il marciapiede (foto n.132). Si accede alla Chiesa tramite la rampa della foto n.133, ma in fondo ad essa il terreno è molto sconnesso.

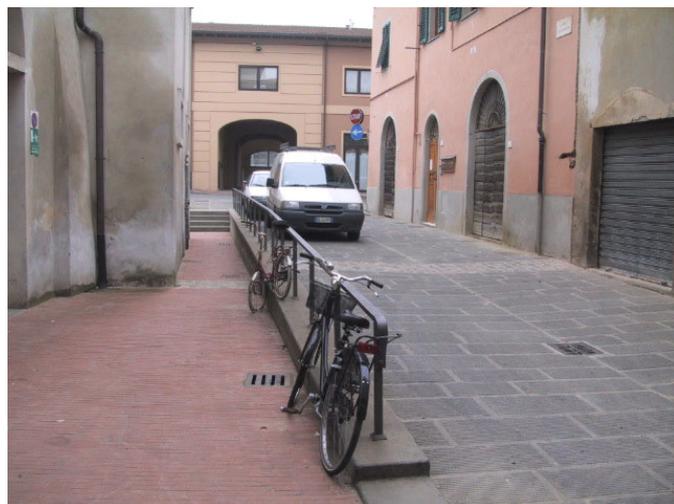
foto 141

Il percorso che da piazza Masaccio porta al sottopassaggio di via Mannozzi e, quindi, alla stazione e in via Vetri Vecchi, non ha caratteristiche adeguate per i disabili. Difatti il percorso protetto (foto n.141, 142) si porta al livello di via Mannozzi tramite scalinate, mentre non ci sono dislivelli nel percorso carrabile. Si rileva inoltre la mancanza di segnaletica e rampe per l'attraversamento (foto n.143,144). Dalla piazzetta presso l'ex-Ceramica una rampa a norma (foto n.145, 146) permette l'accesso all'ascensore che collega con il marciapiede della stazione. L'ascensore però non è in funzione attualmente (foto n.147, 148, 149, 150).

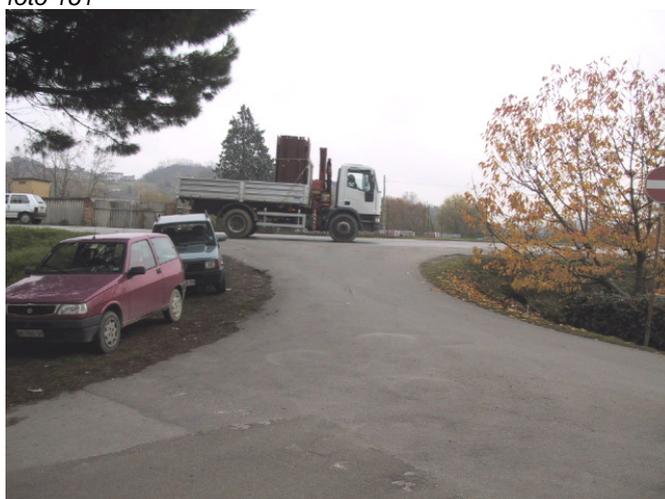
foto 161

La realizzazione di un percorso che colleghi la zona del PEEP di Lucheria, con le zone già analizzate presenta numerosi problemi. Una soluzione potrebbe essere attraverso via I Gennaio 1948, attualmente già utilizzato dai pedoni. Le foto n.161, 162, 163, 164 mostrano come la via sia però completamente sprovvista di un passaggio protetto, e presenti un tratto eccessivamente ripido. La foto n.166 mostra come non ci siano protezioni anche per arrivare dalla salita all'attraversamento pedonale (foto n.167). Un'altra soluzione potrebbe essere un collegamento con un eventuale percorso pedonale dei giardini lungo l'Arno, ma come si può notare nella foto n.165, non c'è il marciapiede. Ai suddetti giardini si può accedere anche attraverso il passaggio in foto n.169, ma il terreno non è adatto ai disabili (come del resto quello dei giardini stessi). Inoltre il marciapiede in questo punto presenta delle rampe eccessivamente ripide (foto n.170). Le foto n.171, 172, 173, mostrano l'accesso e la situazione attuale di quella che dovrebbe diventare la pista ciclabile per l'ospedale del Valdarno. Il terreno non è adatto ai disabili e in un tratto (foto n.172) presenta una pendenza eccessiva.
